Suzuki Celerio Egyéb 50 kW

Évjárat
2018. 01.Teljesítmény
50 kW (67LE)Kilométeróra állás
43 580 kmÜzemanyag
BenzinSebességváltó
Automata

360 PONTOS ÁTVIZSGÁLÁS EREDMÉNYE

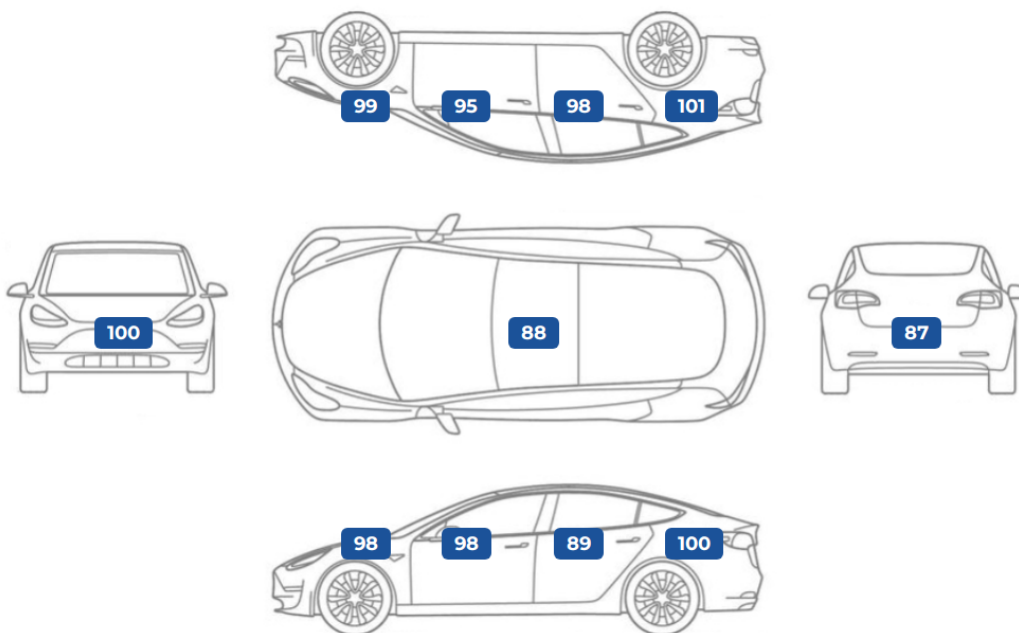
Karosszéria festékvastagság (mikrométerben)

Külső karosszéria elemek:	Átlagon felüli állapotban van.. A karosszériaelemek csavarjain megbontás jele nem látszik. A festékmérés során eltérő értékeket nem találtam. Karosszéria elem védő fólia az autón nem található. Az autó karosszéria elemein javítások nyomai nem láthatók.	7
Kárpitozás és belső burkolatok:	Korához képest jó állapotban van.. Az autó utastere újszerű, kopás mentes, újautó illat érezhető. Az autó utastere normál, korának megfelelő. Műszerfal újszerű állapotú. A kormánykerék gyári állapotú. A váltó gomb újszerű állapotban van.	6
Felnik:	Átlagon felüli állapotban van.. Könnyűfém felni nem karcos. Könnyűfém felnin patkázás nyomai nem láthatóak.	2

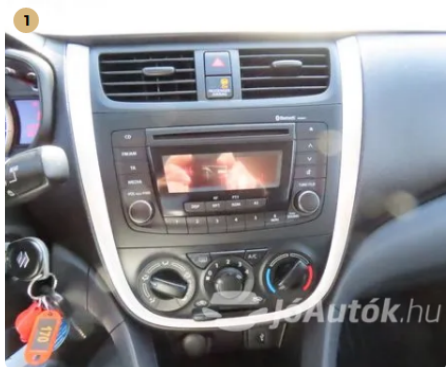
✓ **Elektromos berendezések**
Gombvilágítások megfelelően működnek. -

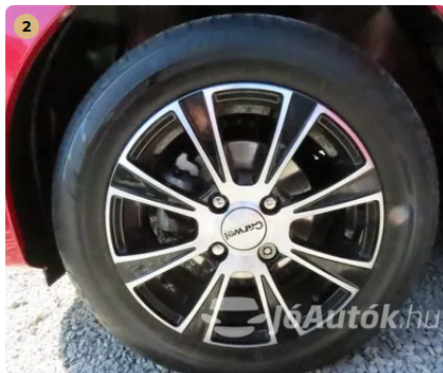
✓ **Felnik**
Könnyűfém felnin patkázás nyomai nem láthatók. -

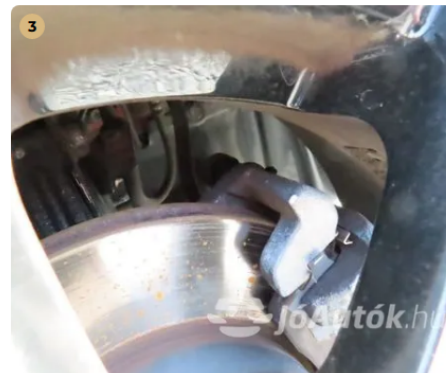
✓ **Fékrendszer**
A gumifékcsőveken repedés nem található. -

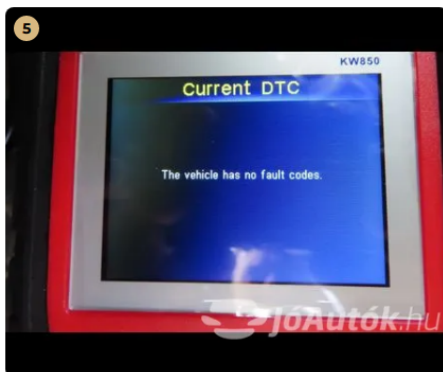
✓ **Hibakód kiolvasása**
Számítógépes kiolvasás során nem találtam hibát. -

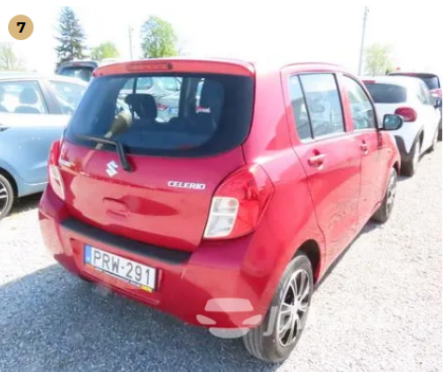
✓ **Külső karosszéria elemek**
Műanyag lökhárítókon szemrevételezés alapján javításra utaló nyom nem látható. -

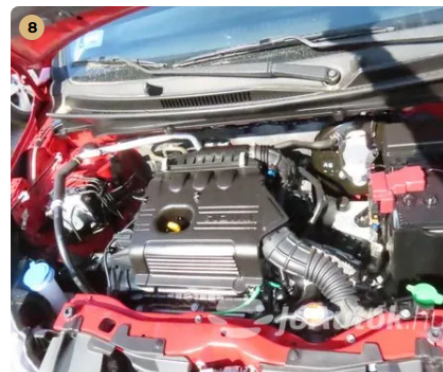
✓ **Motor**
A hűtőfolyadék színe megfelelő. -

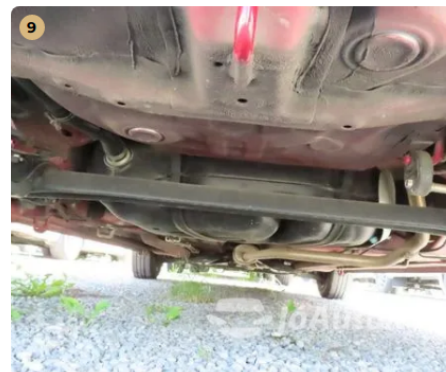
✓ **Utascella és gyűrődő zónák**
A nyúlványokon külsérelmi nyomok nem találhatóak. -
