Volkswagen Jetta 2.0 TDI BMT Comfortline 81 kW

Évjárat
2018. 08.Teljesítmény
81 kW (110LE)Kilométeróra állás
86 000 kmÜzemanyag
DízelSebességváltó
Manuális / kézi

360 PONTOS ÁTVIZSGÁLÁS EREDMÉNYE

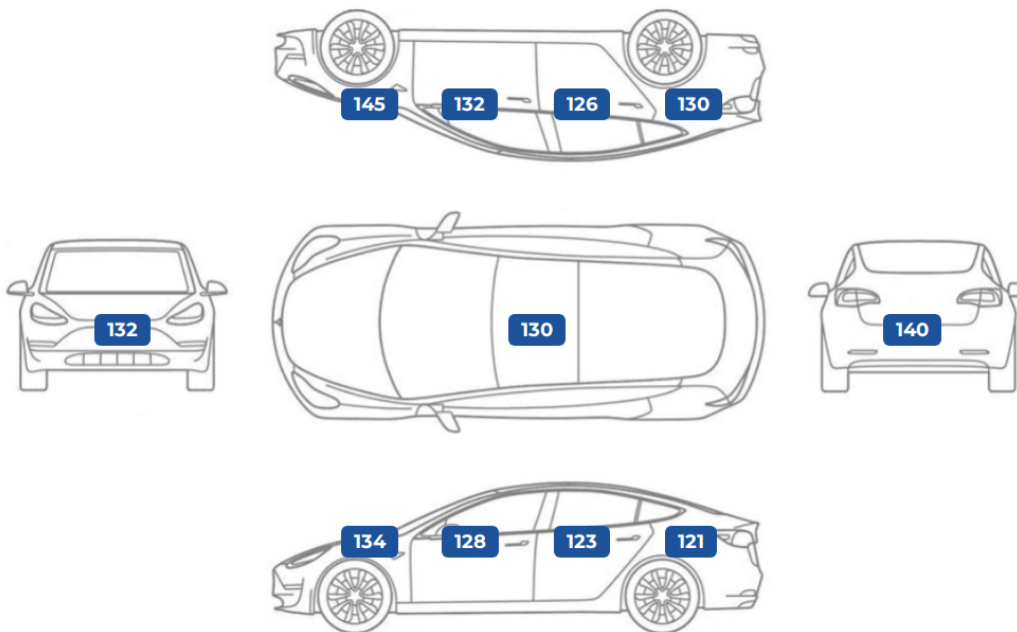
Karosszéria festékvastagság (mikrométerben)

Szakvélemény: A mért értékek alapján eredeti fényezésű gépjármű.

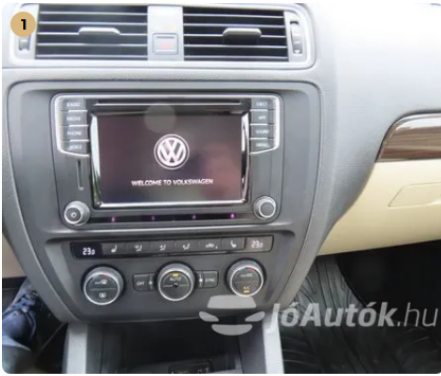
✓ **Elektromos berendezések**
Műszerfalények megfelelően működnek. -

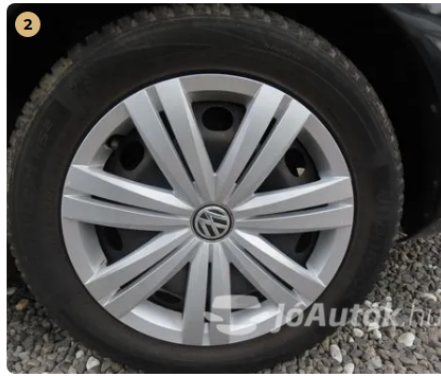
✓ **Felnik**
Disztárcsa újszerű. -

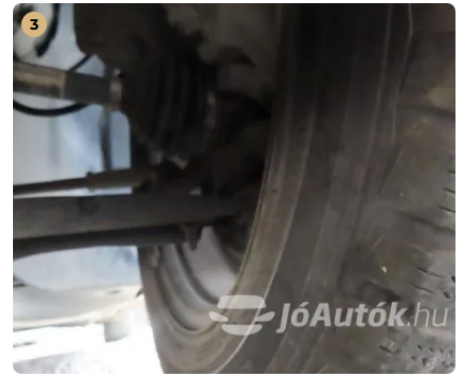
✓ **Futómű**
A gumiharangokon szakadás, repedés nem látható. -

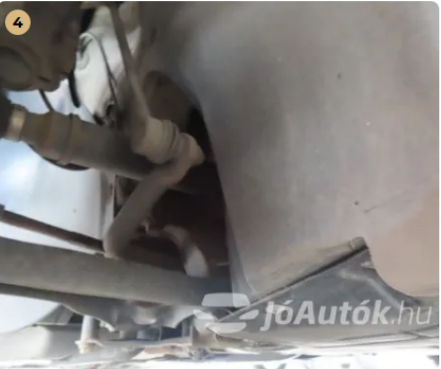
✓ **Fékkrendszer**
A gumifékcsoveken repedés nem található. -

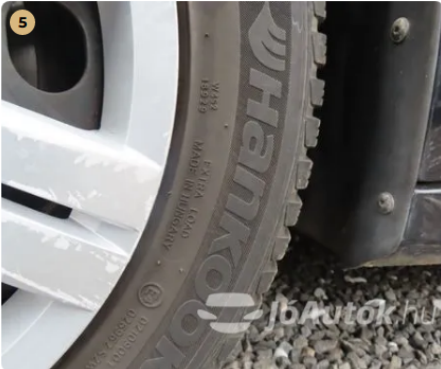
✓ **Gumiabroncsok**
A gumi oldalfalán, szálszakadás jele (dudor) nem található. -

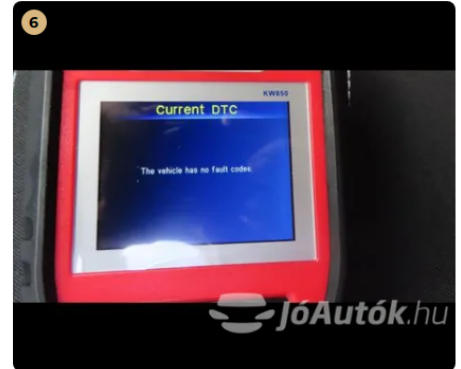
✓ **Hibakód kiolvasása**
Számítógépes kiolvasás során nem találtam hibát. -

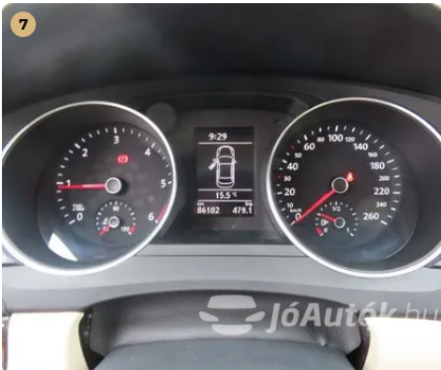
✓ **Kárpitozás és belső burkolatok**
Műszerfal újszerű állapotú. -

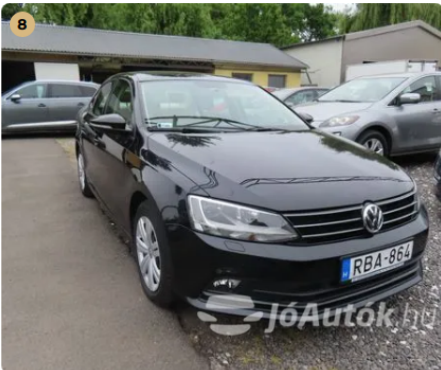
✓ **Külső karosszéria elemek**
Műanyag lökhárítókon szemrevételezés alapján javításra utaló nyom nem látható. -

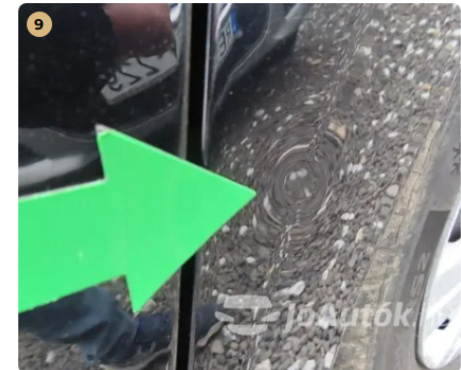
⚠ **Külső karosszéria elemek**
Bal hátsó ajtón kis horpadás látható.

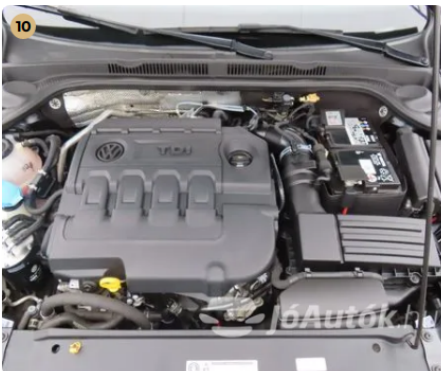
✓ **Motor**
Motortérben olajfolyás nem látható. -

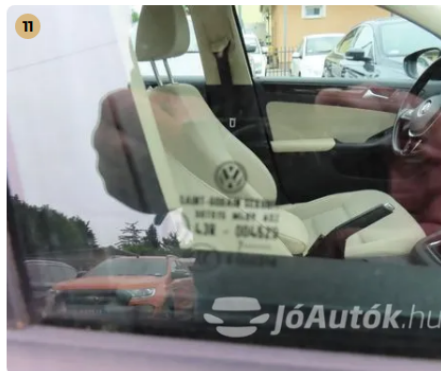
✓ **Szélvédők, üvegek**
Oldalsó üvegen látható sérülés nincs. -

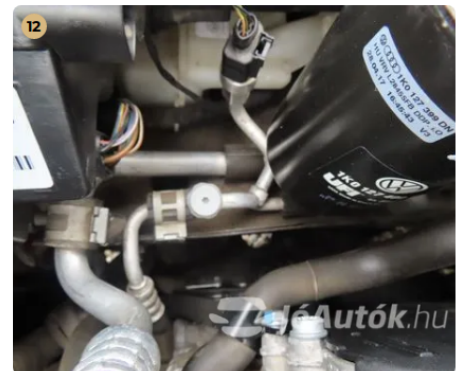
✓ **Utascella és gyűrődő zónák**
A nyúlványokon külsérelmi nyomok nem találhatók. -

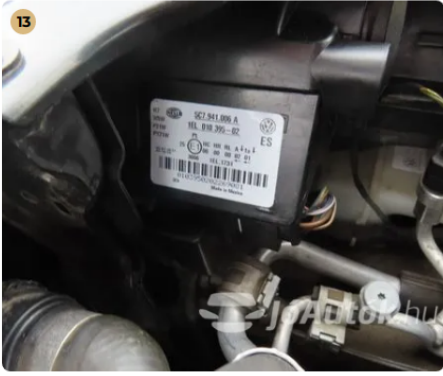
✓ Világítás

Az első fényszórók nem sérültek. -
