Toyota Corolla Corolla Touring Sports 2.0 Hybrid Comfort Style Tech e-CVT 112 kW

360 PONTOS ÁTVIZSGÁLÁS EREDMÉNYE

Állapotfelmérés dátuma	2024. 04. 11.	Állapotfelmérő cég neve	Net Mobilitás Zrt.
Székhely	1055 Budapest, Honvéd utca 20.	Adószám	25575251-2-41.

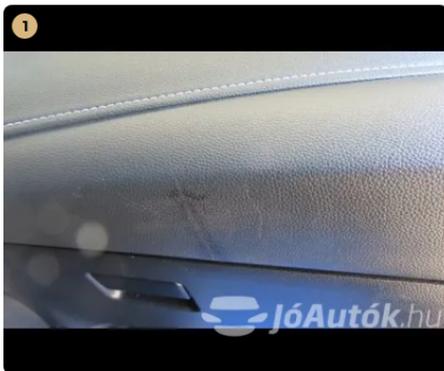
! műszerfal

enyhén szennyezett, karcos

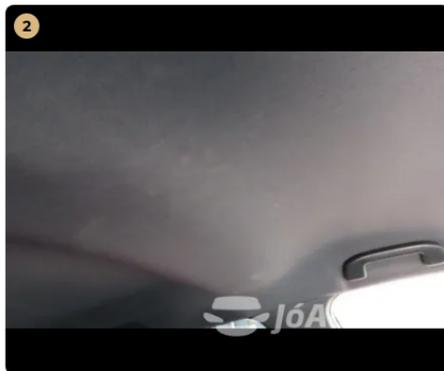
! tetőkárpit

enyhén szennyezett

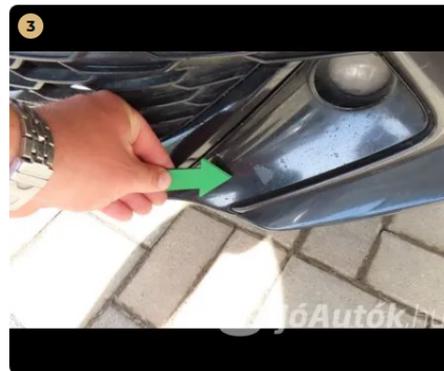
! első vészhártó

apró lakk hibák
