## Skoda Superb Superb 2.0 TDi Style DSG 110 kW

## Jármű azonosító adatai

## 360 PONTOS ÁTVIZSGÁLÁS EREDMÉNYE

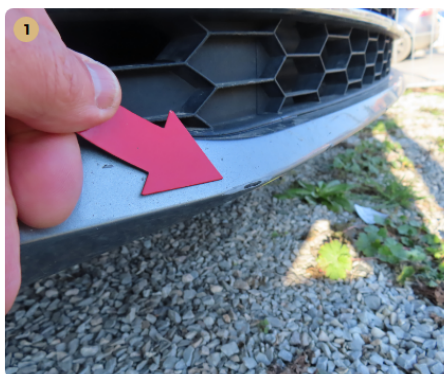
⚠ első lökhárító

karcos
