JEEP Renegade Renegade 2.0 Mjt Limited (Automata) 103 kW

360 PONTOS ÁTVIZSGÁLÁS EREDMÉNYE

Állapotfelmérés dátuma	2024. 04. 03.	Állapotfelmérő cég neve	Net Mobilitas Zrt.
Székhely	1055 Budapest, Honvéd utca 20.	Adószám	25575251-2-41.

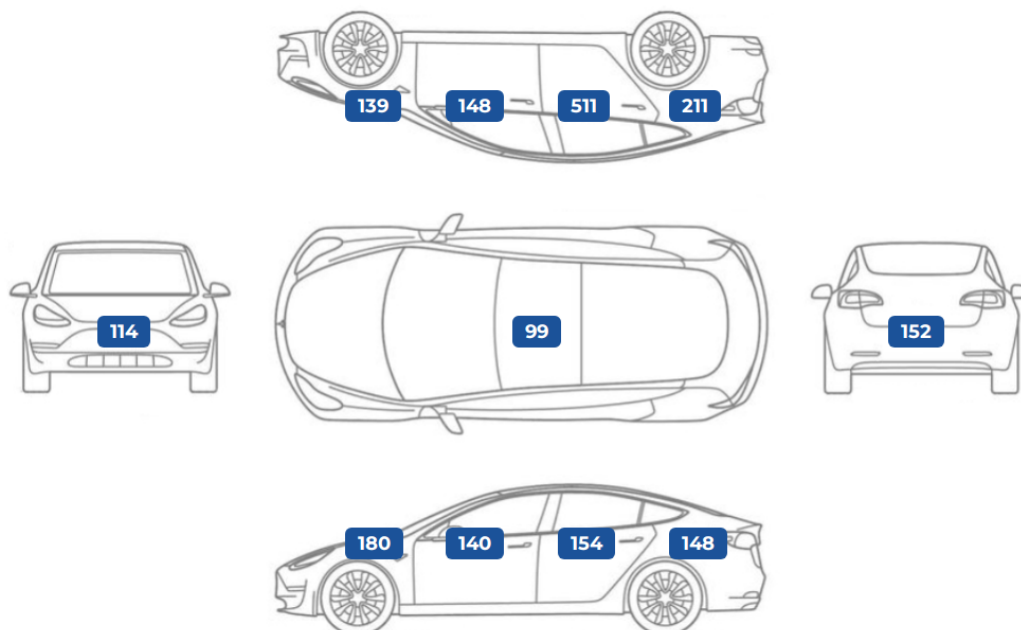
Karosszéria festékvastagság (mikrométerben)

Szakvélemény: A jobb hátsó sárvédő vélhetően újra lett fényezve, a küszöbnél mért értékek alapján szerkezeti sérülése nem volt.

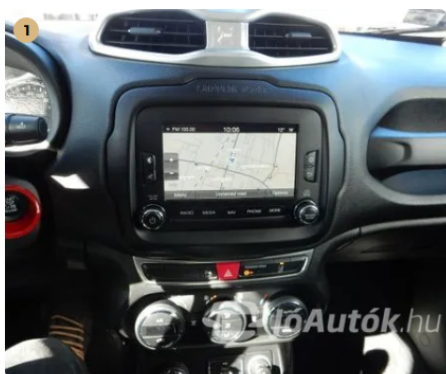
✓ **Magasan felszerelt**
Magasan felszerelt

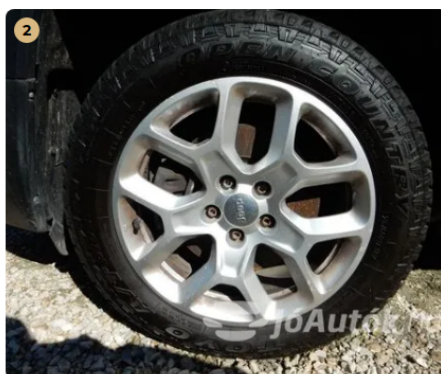
Szakvélemény: Jó állapotú terepgumik.

✓ **Jó állapotú terepgumik**
Jó állapotú terepgumik

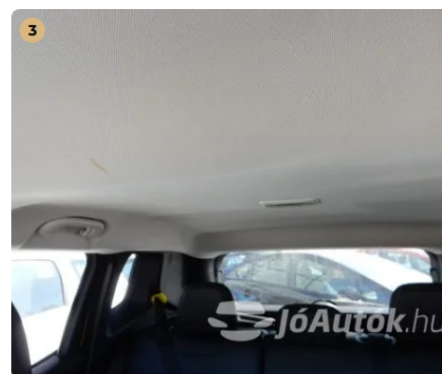
⚠ **Némi szennyeződés a tetőkárpiton**
Némi szennyeződés a tetőkárpiton

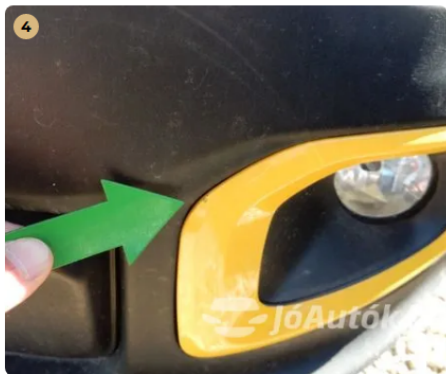
! Kavicsnyom az első lökhárítón

Kavicsnyom az első lökhárítón

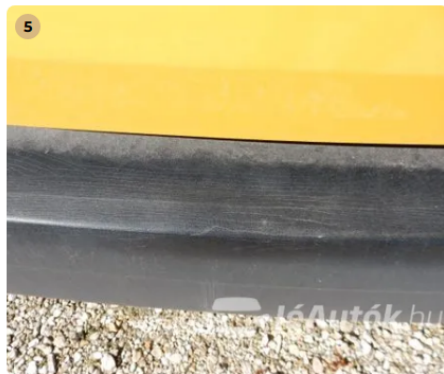
! Hajszálrepedések a hátsó lökhárítón

Hajszálrepedések a hátsó lökhárítón

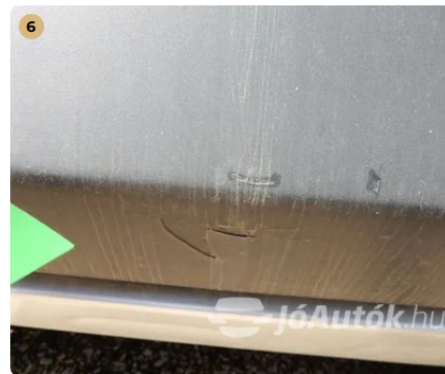
! Hátsó lökhárító alja

Sérülés nyomai a hátsó lökhárító alján

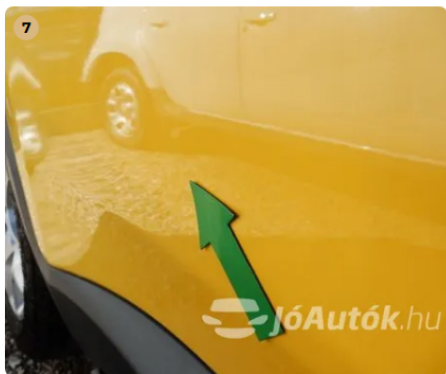
! Jobb hátsó ajtón horpadás

Alig észrevehető horpadás

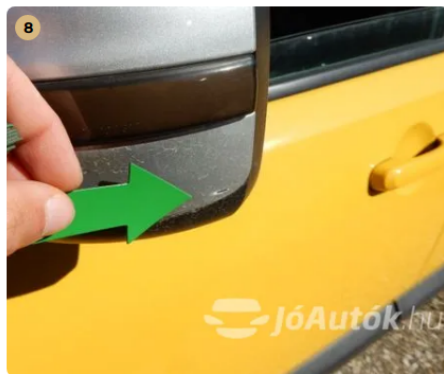
! Apró horzsolás a bal tükrön

Apró horzsolás a bal tükrön
