## Peugeot 508 SW 2.0 BlueHDi Allure S&S, 5 ajtó, 6 fokozatú manuális / kézi váltó 110 kW

Kilométeróra állás  
114 931 km

### Jármű azonosító adatai

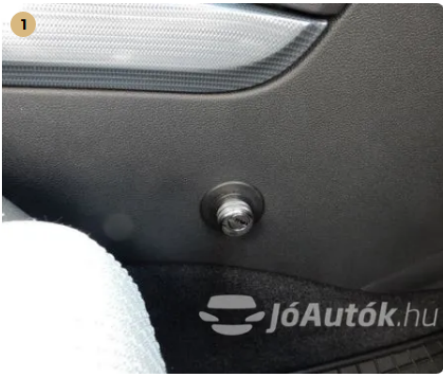
✓ Váltózárral felszerelt autó

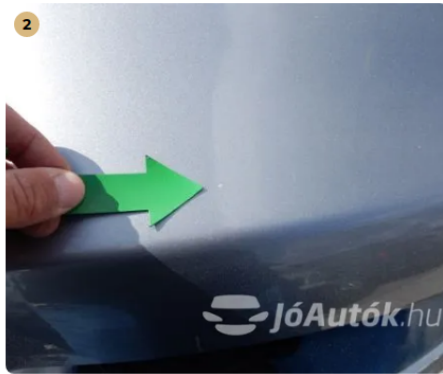
⚠ Kavicsnyom a motorháztetőn

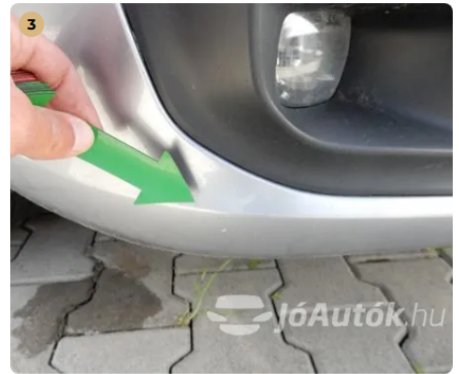
⚠ Kavicsnyom az első lökhárítón

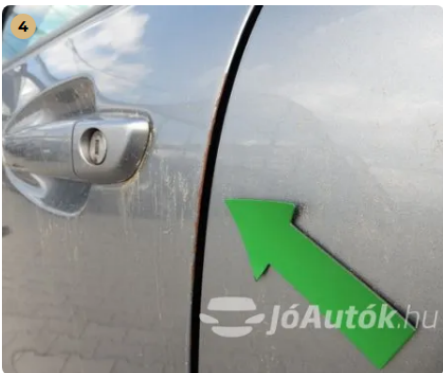
⚠ Apró sérülések a bal első ajtó peremén

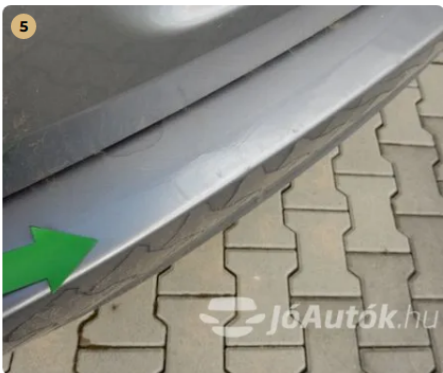
⚠ Karcok a hátsó lökhárító rakodóperemén

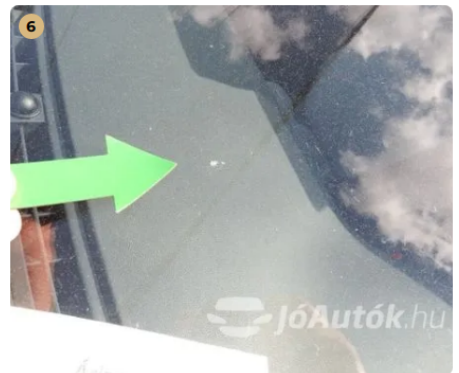
⚠ Kavicsfelverődés az első szélvédőn
