## Opel Vivaro Vivaro 1.6 CDTI L2H1 2.9t Combi+ 89 kW

Évjárat 2019. 07.	Teljesítmény 89 kW (120LE)	Kilométeróra állás 189 899 km	Üzemanyag Dízel	Sebességváltó Manuális/kézi
----------------------	-------------------------------	----------------------------------	--------------------	--------------------------------

## 360 PONTOS ÁTVIZSGÁLÁS EREDMÉNYE

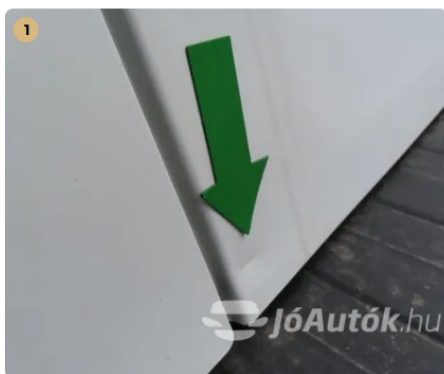
⚠ Jobb első ajtón picli horpadás

Javitást nem igényel

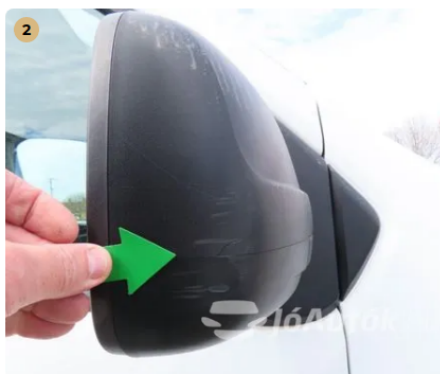
⚠ Jobb első műanyag tükör burkolaton karcolás
