Volkswagen Golf VII Egyéb 85 kW

Évjárat
2017. 01.Teljesítmény
85 kW (116LE)Kilométeróra állás
61 739 kmÜzemanyag
ElektromosSebességváltó
Automata

- 360 pontos állapotfelmérésen átesett jármű
- JóAutók.hu független műszaki szakértője által átvizsgálva
- Minden említésre méltó eltérés képpel és szöveggel dokumentálva
- Akár 3 év garanciával

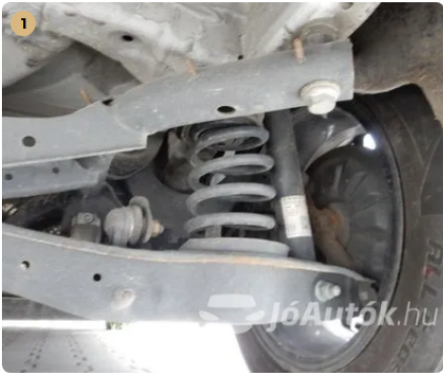
✓ Futómű megfelelő állapotban van

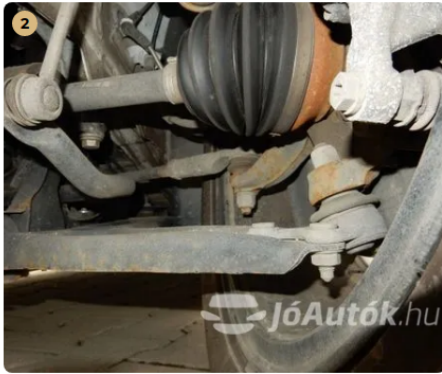
✓ Féltengelyek épek

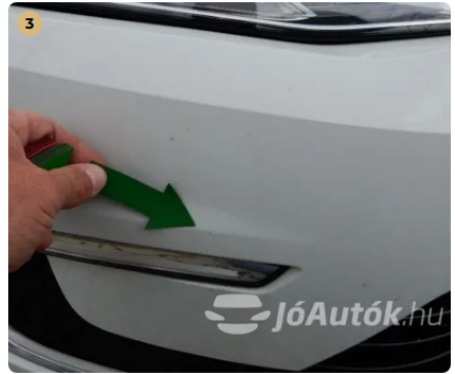
⚠ Horzsolás az első lökhárítón

A lökhárítók műanyag felületén lévő esztétikai sérülések javítása a tulajdonos döntése, további problémát önmagukban nem okoznak

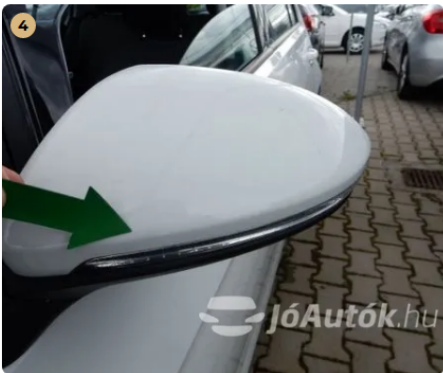
⚠ Karc a tükrön
