Mazda CX-5 CX-5 2.5i Takumi Plus AWD (Automata) kW

Évjárat 2019. 05.	Teljesítmény kW (194LE)	Kilométeróra állás 101 000 km	Üzemanyag Benzin	Sebességváltó Triptonik
----------------------	----------------------------	----------------------------------	---------------------	----------------------------

360 PONTOS ÁTVIZSGÁLÁS EREDMÉNYE

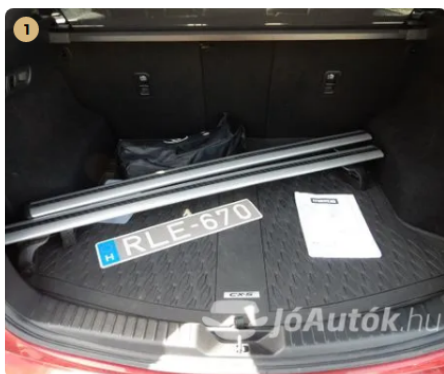
✓ Pótrendszer

Pótrendszer kerékpárszállítóhoz

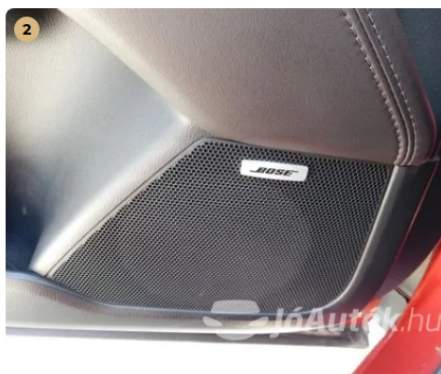
✓ BOSE hifi

BOSE hifi

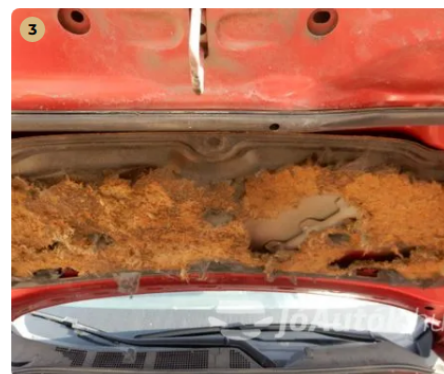
⚠ Nyest szétrágta

Nyest szétrágta a motortér szigetelést

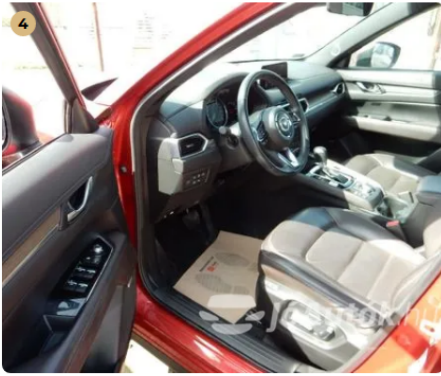
✓ Nagyon szép megkímélt belső

Nagyon szép megkímélt belső

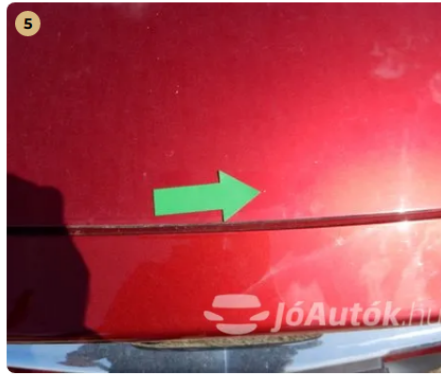
! Kavicsnyomok a motorháztetőn

Kavicsnyomok a motorháztetőn

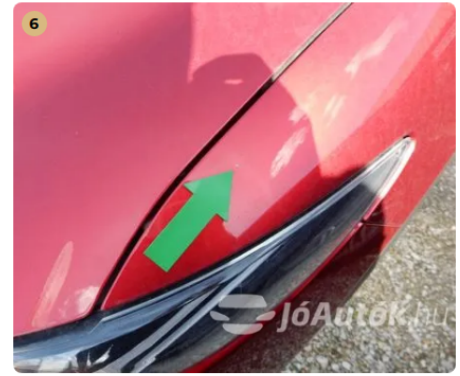
! Kavicsnyom a bal első sárvédőn

Kavicsnyom a bal első sárvédőn

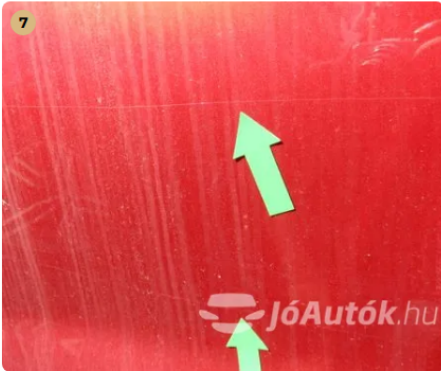
! Karcolások a bal első ajtón

Polírozással eltüntethető karcolások

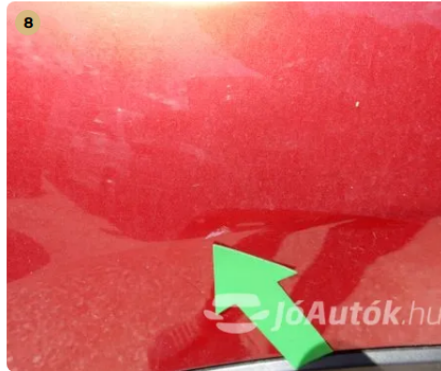
! Apró horzsolás a hátsó lokhárítón

Apró horzsolás a hátsó lokhárítón

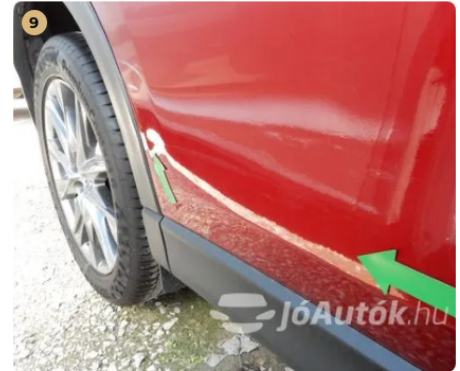
! Kisebb horpadás a jobb hátsó ajtón

Kisebb horpadás a jobb hátsó ajtón
