Skoda Octavia Octavia Combi 2.0 TDI SCR Style DSG 110 kW

- 360 pontos állapotfelmérésen átesett jármű
- JóAutók.hu független műszaki szakértője által átvizsgálva
- Minden említésre méltó eltérés képpel és szöveggel dokumentálva
- Akár 3 év garanciával

Állapotfelmérés dátuma	2024. 02. 28.	Állapotfelmérő cég neve	Net Mobilitas Zrt.
Székhely	1055 Budapest, Honvéd utca 20. Adószám		25575251-2-41.

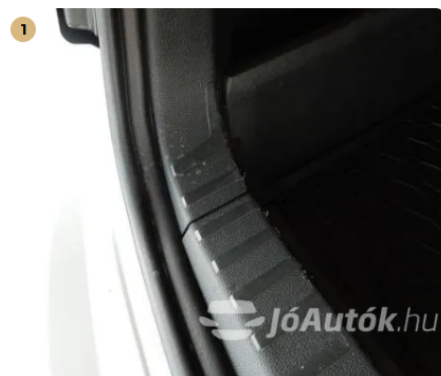
⚠ Karcos csomagtérburkolat

Csak esztétikai hiba

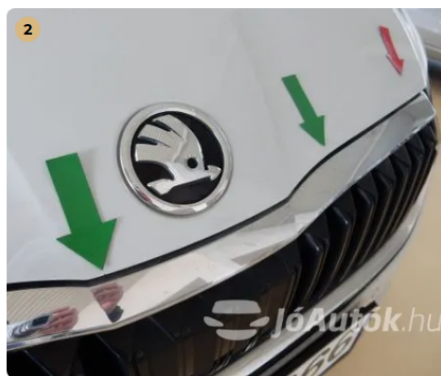
⚠ Kavicsnyomok több helyen

Csak esztétikai hiba

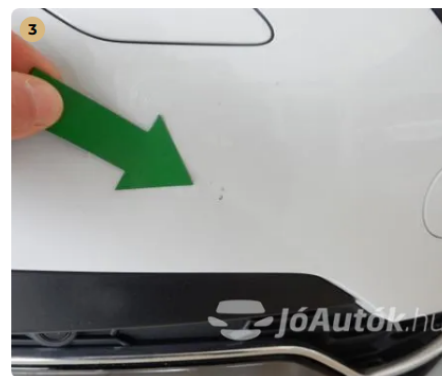
⚠ Apró horzsolás

Csak esztétikai hiba

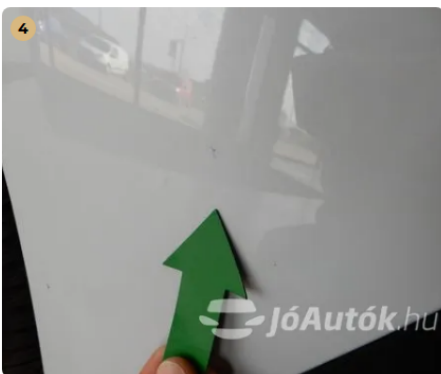
⚠ Kavicsnyomok a lökhárítón

Csak esztétikai hiba

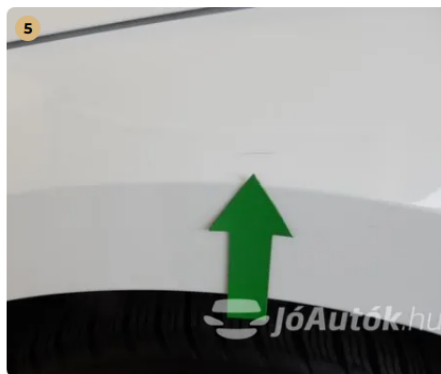
⚠ Karc a sárvédőn

Csak esztétikai hiba

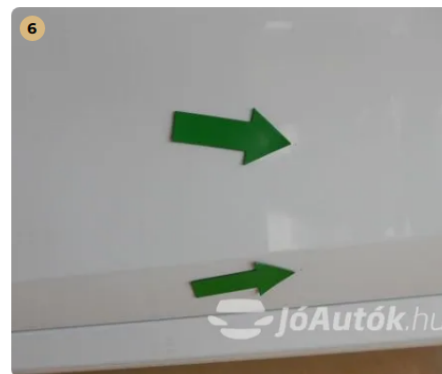
⚠ Bal első ajtón több kisebb kavicsnyom

Esztétikai nem számottevő hiba

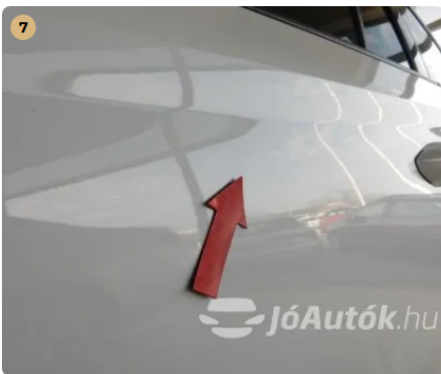
⚠ Karc a bal hátsó ajtón

Kipolírozható karc

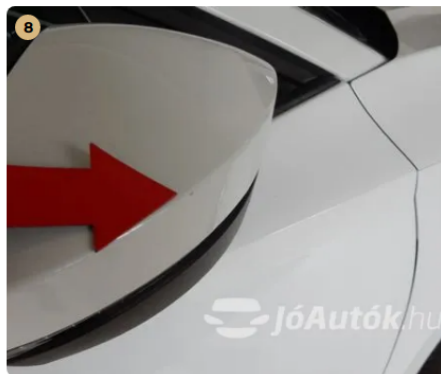
⚠ Jobb első tükrön kisebb festékhiba

Kisebb kavicsnyom
