Mazda Mazda 2 HAZUMI SKYACTIV-G 90 (360 PONTOS ÁTVIZSGÁLÁS ÉS GA 66 kW)

360 PONTOS ÁTVIZSGÁLÁS EREDMÉNYE

MEGJEGYZÉSEK

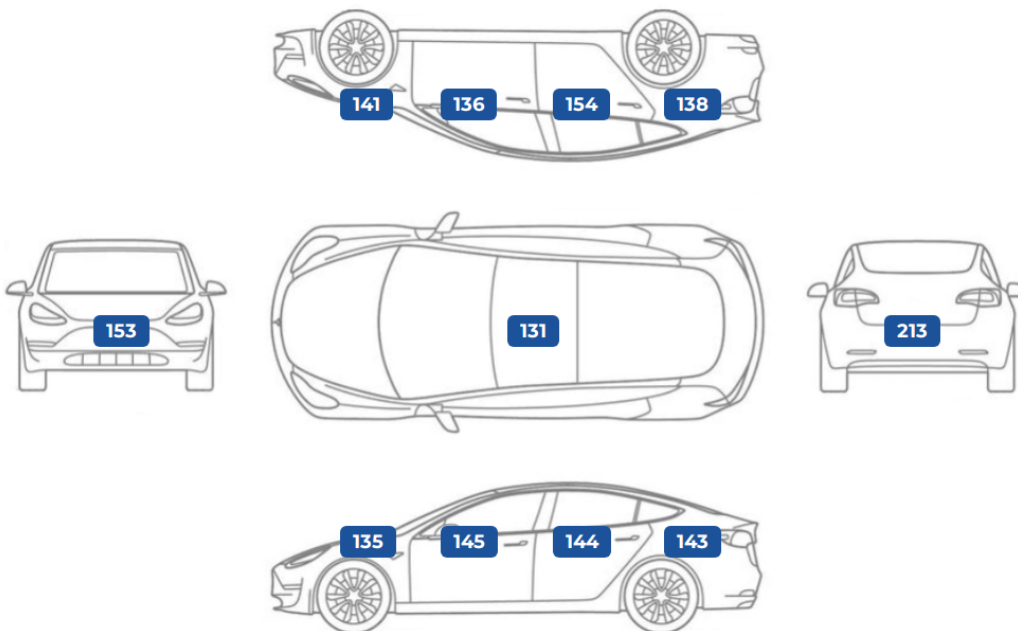
Szakvélemény: Számottevő eltérést nem találtam.

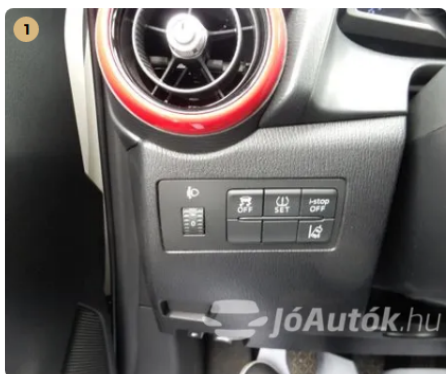
✓ **Elektromos berendezések**
Egyéb -

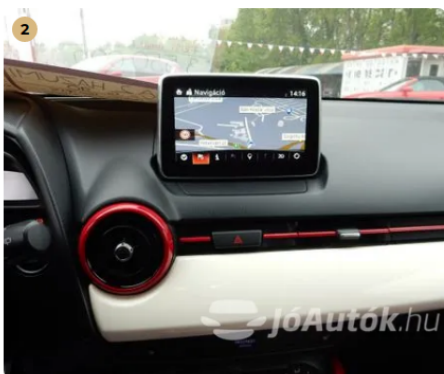
✓ **Extra tartozékok és felszereltségek**
Egyéb -

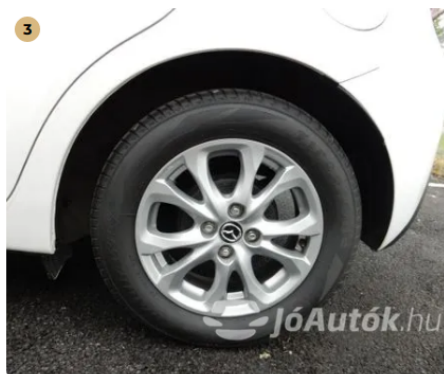
✓ **Felnik**
Könnyűfém felni nem karcos. -

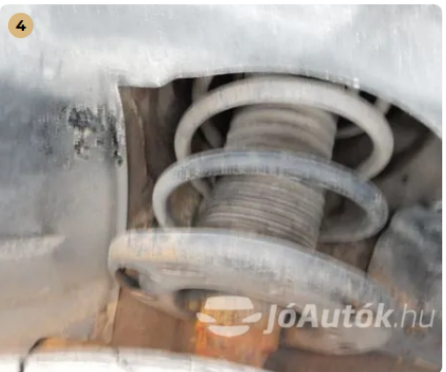
✓ **Futómű**
A lengéscsillapítón olajfolyás nem észlelhető. -

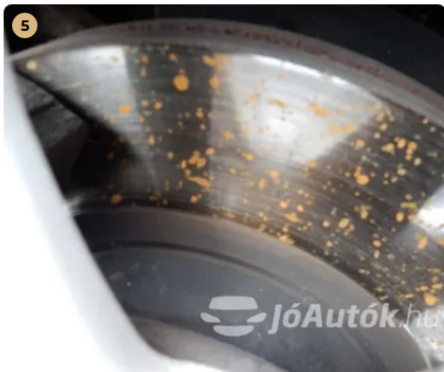
✓ **Fékkrendszer**
A féktárcsa megfelelő állapotban van. -

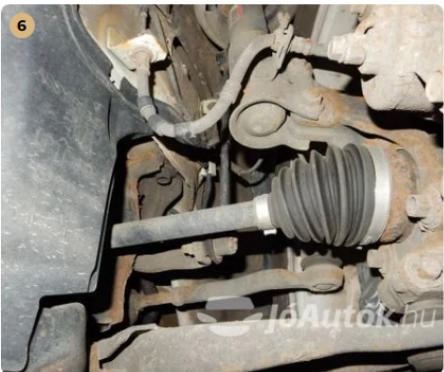
✓ **Hajtás**
A féltengely gumiharangoknál szakadást nem észleltem. -

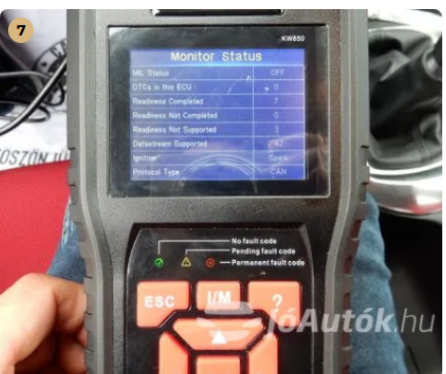
✓ **Hibakód kiolvasása**
Számítógépes kiolvasás során nem találtam hibát. -

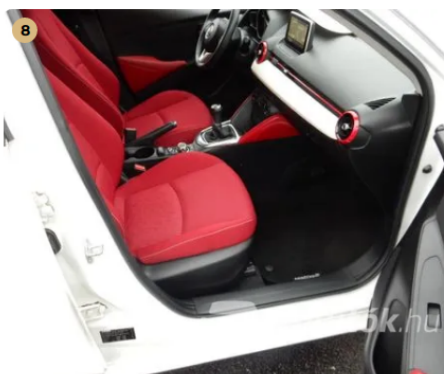
✓ **Kárpitozás és belső burkolatok**
Egyéb -

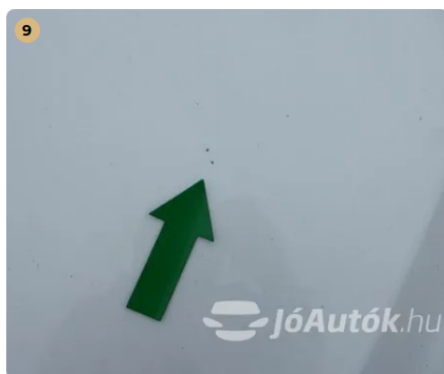
⚠ **Külső karosszéria elemek**
Egyéb -

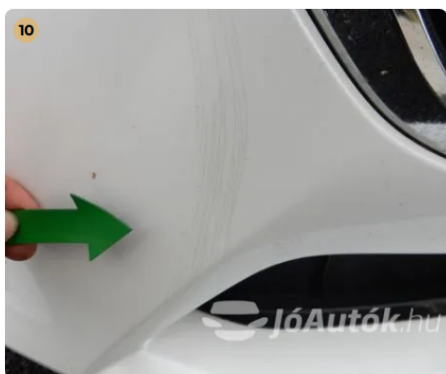
⚠ **Külső karosszéria elemek**
Egyéb -

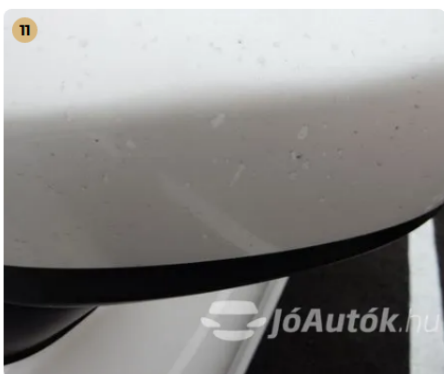
⚠ **Külső karosszéria elemek**
Egyéb -

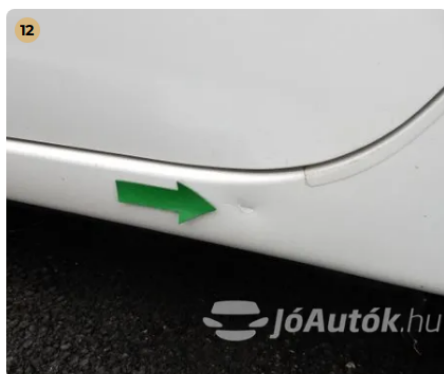
⚠ **Külső karosszéria elemek**
Egyéb -

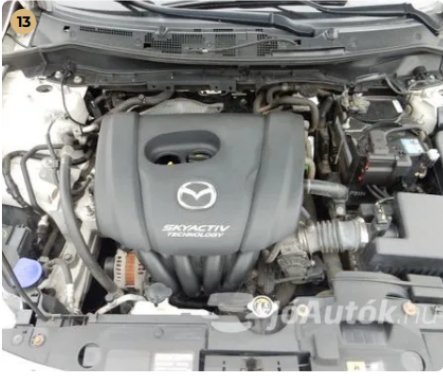
- ✓ **Motor**
Motortérben olajfolyás nem látható. -

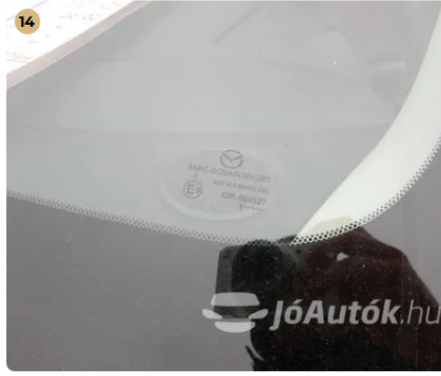
- ✓ **Szélvédők, üvegek**
Az első szélvédőn látható sérülés nincs.
Gyári szélvédő

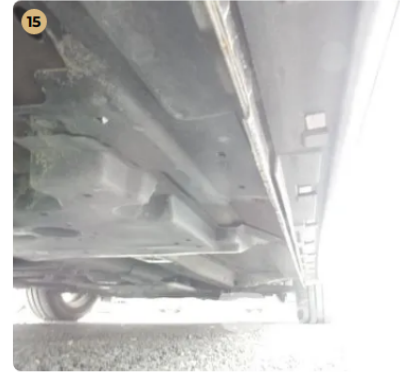
- ✓ **Utascella és gyűrődő zónák**
A padlólemez burkolatán javításra utaló nyomok nem láthatók. -

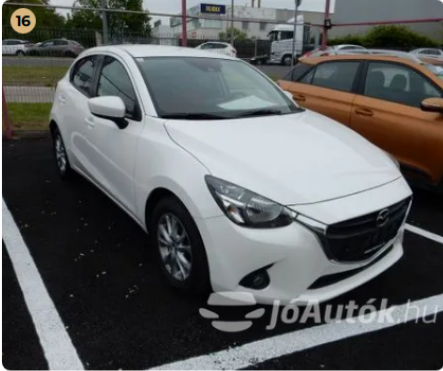
- ✓ **Világítás**
Az első fényszórók nem sérültek. -
