## Opel Mokka 1.4 T Enjoy Aut., 5 ajtó, 6 fokozatú tiptronic váltó 103 kW

### 360 PONTOS ÁTVIZSGÁLÁS EREDMÉNYE

Állapotfelmérés dátuma	2024. 04. 05.	Állapotfelmérő cég neve	Net Mobilitas Zrt.
Székhely	1055 Budapest, Honvéd utca 20. Adószám		25575251-2-41.

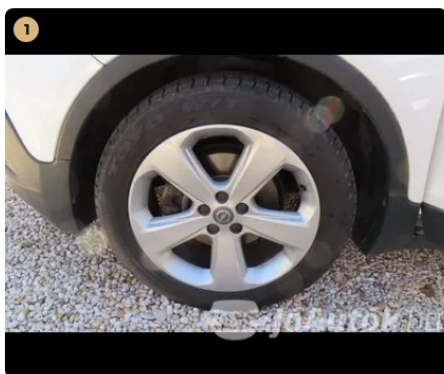
✓ gumiabroncsok és felnik  
kiváló állapotban

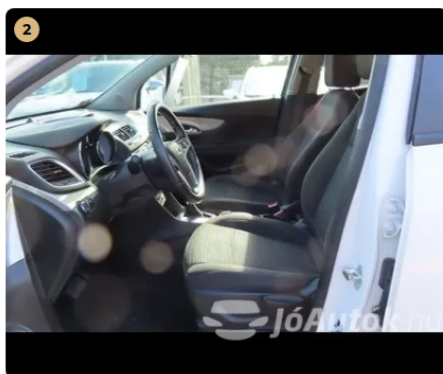
✓ belső kárpitozás  
szép, megkímélt

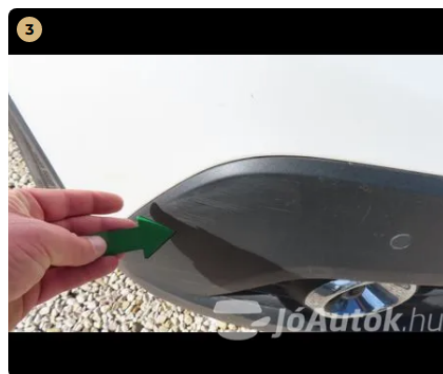
⚠ első vészháritó  
horzsolás

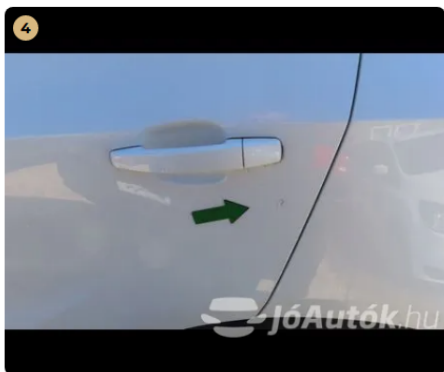
### ! bal hátsó ajtó

horzsolás, fénysérülés

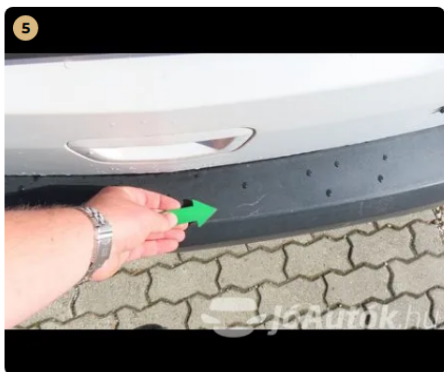
### ! hátsó véshárító

apró karcok

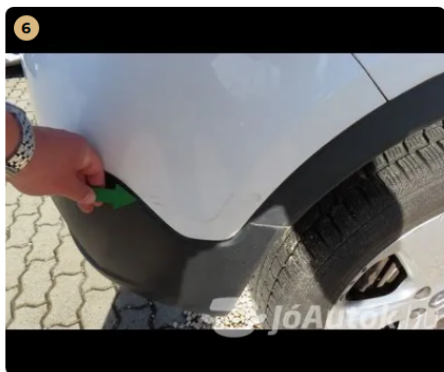
### ! hátsó véshárító

horzsolás
