Ford 216 Focus 1.5 TDCI Trend 70 kW

Évjárat
2016. 10.Teljesítmény
70 kW (95LE)Kilométeróra állás
202 917 kmÜzemanyag
DízelSebességváltó
Manuális/kézi

360 PONTOS ÁTVIZSGÁLÁS EREDMÉNYE

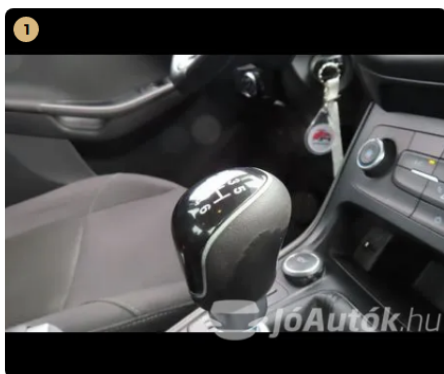
⚠ váltógomb
kopott

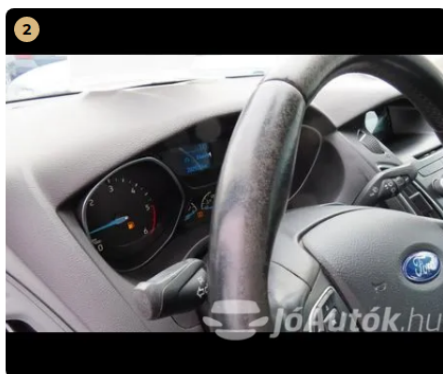
⚠ kormány
kopott

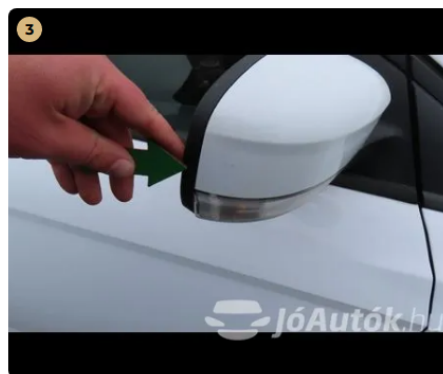
⚠ jobb első visszapillantó tükör
enyhén horzsolts
