## Ford Focus Focus 1.6 Ti-VCT Ambiente 77 kW

Évjárat  
2014. 11.Teljesítmény  
77 kW (105LE)Kilométeróra állás  
196 000 kmÜzemanyag  
BenzinSebességváltó  
Manuális/kézi

## 360 PONTOS ÁTVIZSGÁLÁS EREDMÉNYE

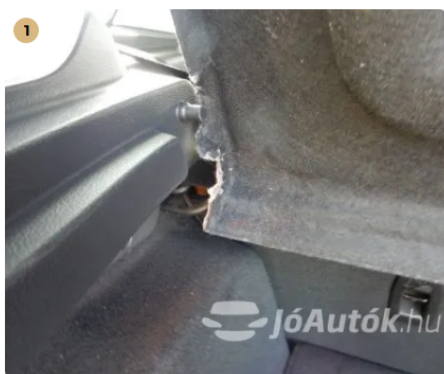
▲ Károsított felület

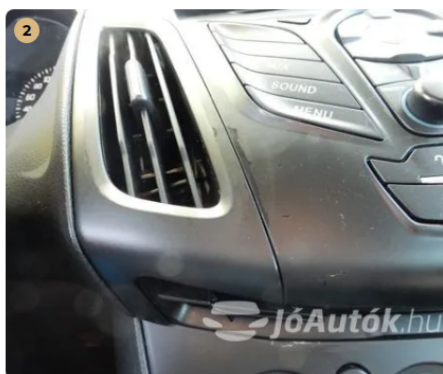
▲ Károsított felület

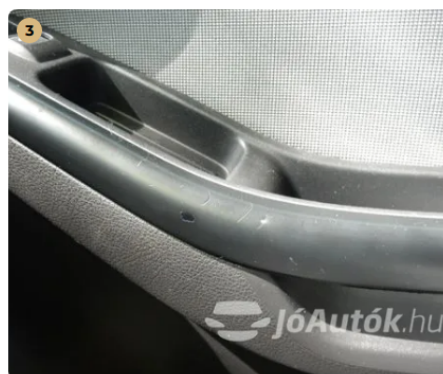
▲ Károsított felület

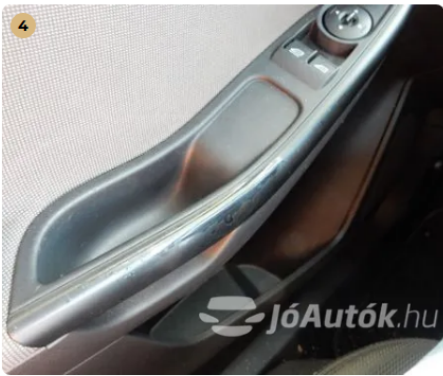
! Kopás az ajtóbehúzókon

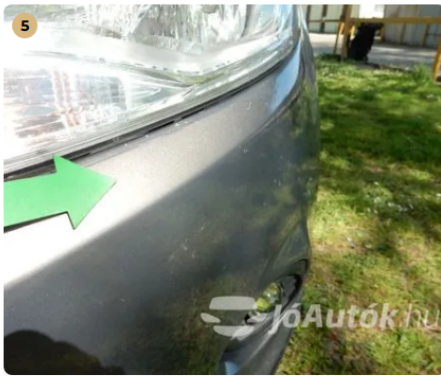
! Kavicsnyomok az első lökhárítón

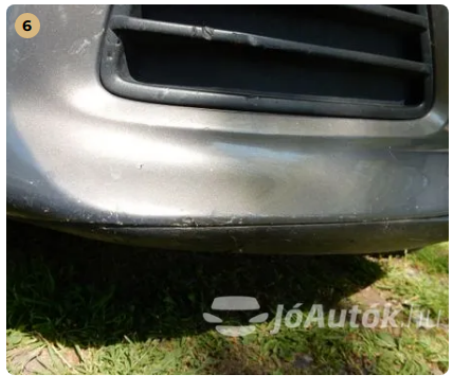
! Kisebb sérülések az első lökhárító alján

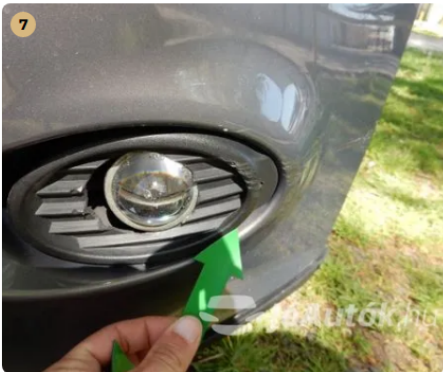
! Sérülés az első ködlámpánál

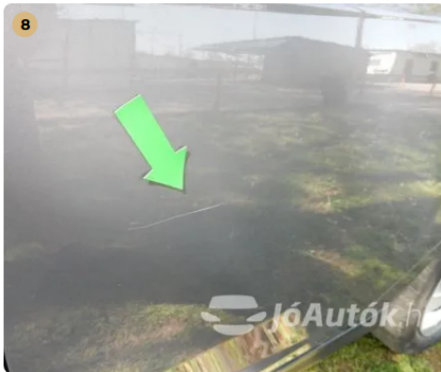
! Karc a bal hátsó ajtón

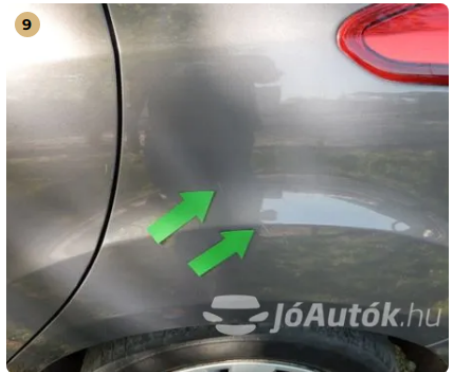
! Karc a bal hátsó sárvédőn

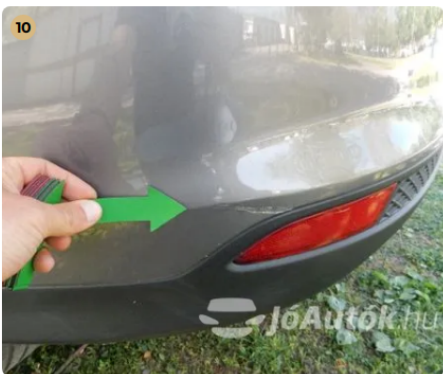
! Karc a hátsó lökhárító alján

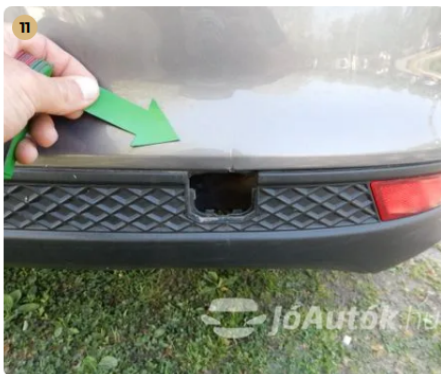
! Karc a hátsó lökhárító alján

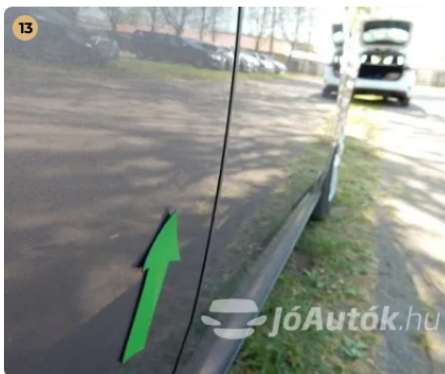
! Apró horpadás a jobb hátsó ajtón

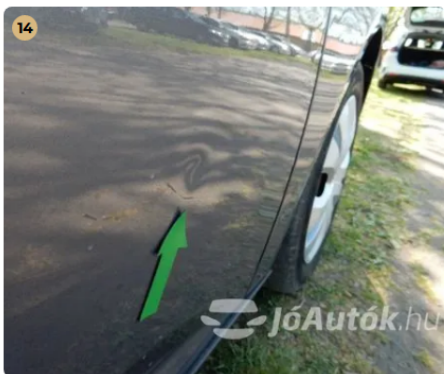
! Kisebb horpadás a jobb első ajtón

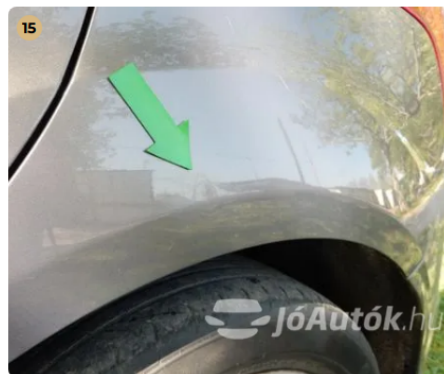
! Kisebb horpadás a bal hátsó sárvédőn
