Opel Insignia Insignia Sports Tourer 2.0 CDTI Active Start/Stop 125 kW

- 360 pontos állapotfelmérésen átesett jármű
- JóAutók.hu független műszaki szakértője által átvizsgálva
- Minden említésre méltó eltérés képpel és szöveggel dokumentálva
- Akár 3 év garanciával

Állapotfelmérés dátuma	2024. 04. 22.	Állapotfelmérő cég neve	Net Mobilitas Zrt.
Székhely	1055 Budapest, Honvéd utca 20. Adószám		25575251-2-41.

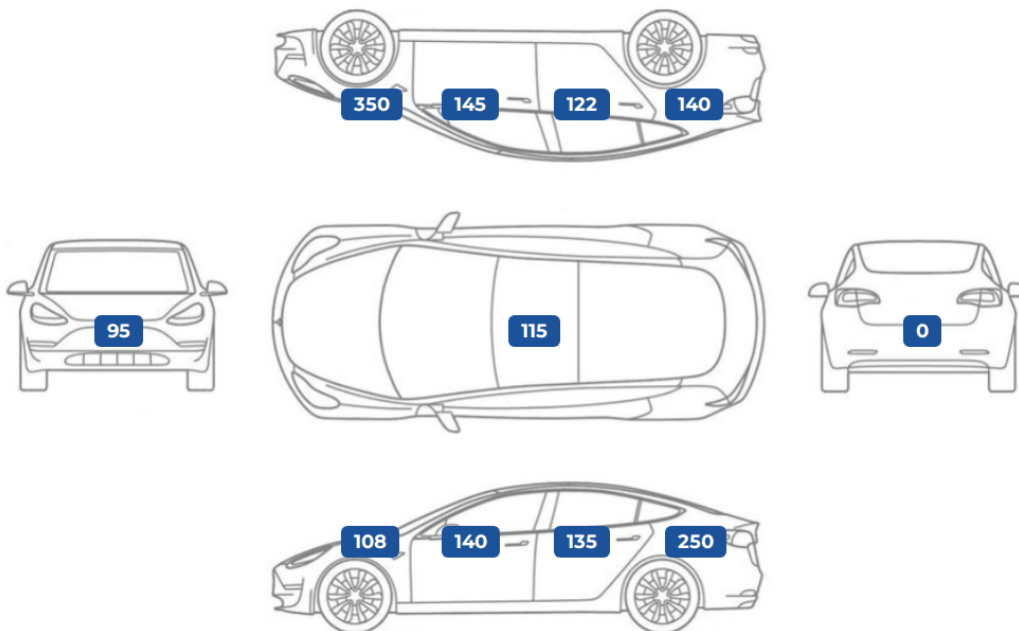
Karosszéria festékvastagság (mikrométerben)

Szakvélemény: jobb első és bal hátsó sárvédő fényezve volt

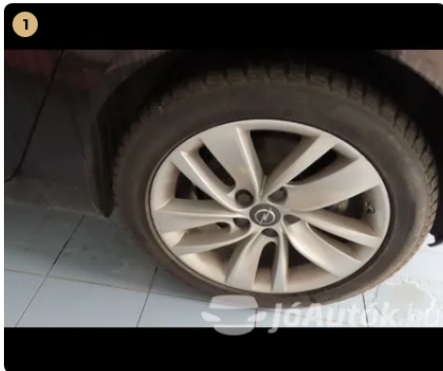
✓ **alufelnik**
gyári állapotúak

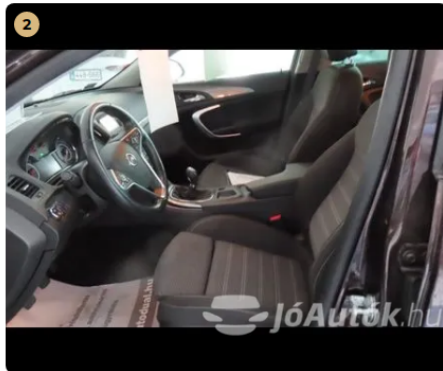
✓ **belső kárpitozás**
újszerű

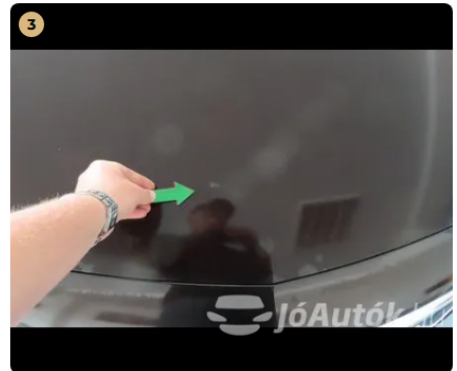
⚠ **motorháztető**
kavics sérülések

Megjegyzés: a fém alkatrészek fényezésén „fémig áthatolt” esztétikai sérülések javítása a későbbi korrodálódás elkerülése érdekében javasolt. Egyszerű kavicsfelverődések javítása újrafényezés helyett festék boltban kapható ecsetelővel javasolt.

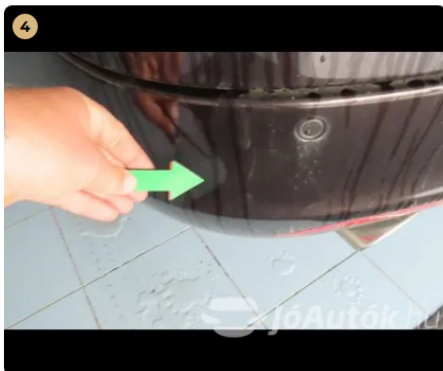
⚠ **hátsó vészharító és csomagter ajtó**
karcok, fénysérülések

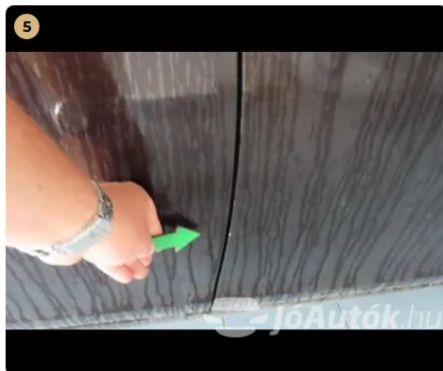
⚠ **jobb első ajtó**
fénysérülés

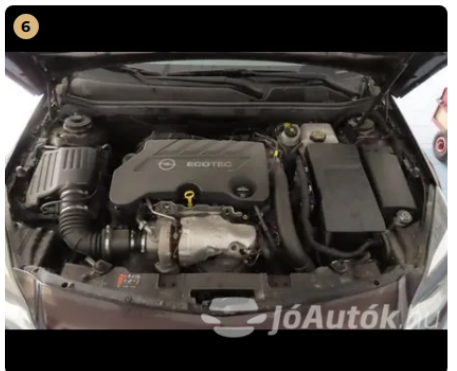
✓ **motor**
megkímélt, szépen jár, folyadékok szintje megfelelő

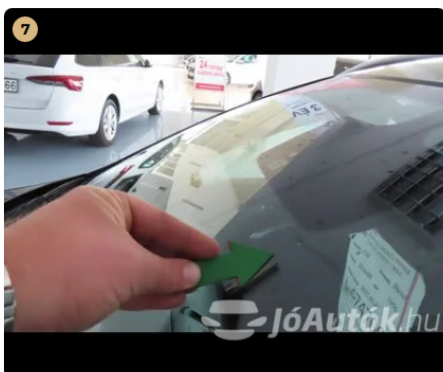
⚠ **első szélvédő**
kavics sérülések
