Toyota Proace Proace City Verso 1.2T Family L2H1 81 kW

360 PONTOS ÁTVIZSGÁLÁS EREDMÉNYE

| Állapotfelmérés dátuma | 2024. 04. 11. | Állapotfelmérő cég neve | Net Mobilitas Zrt. |

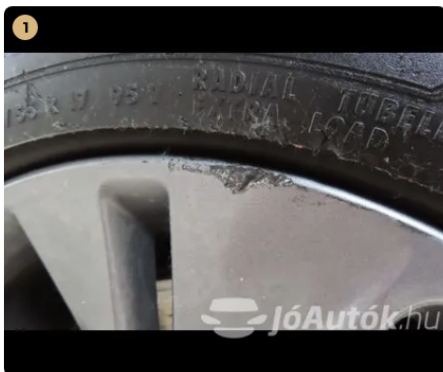
⚠ bal hátsó felni
horzsolás

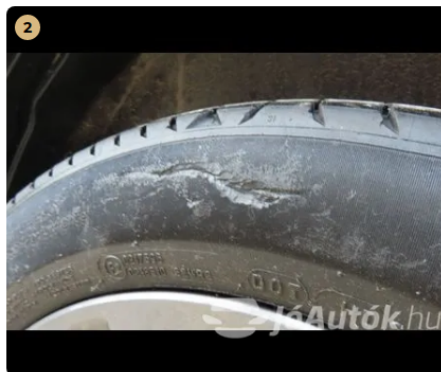
| | Gyártó | Profilmélység | DOT szám |
|---|---|---|---|
| jobb első | Micheline | 5 mm | régi |
| jobb hátsó | Micheline | 5 mm | régi |

⚠ hátsó gumiabroncsok
régiek, oldal falukon sérülések, repedezettek

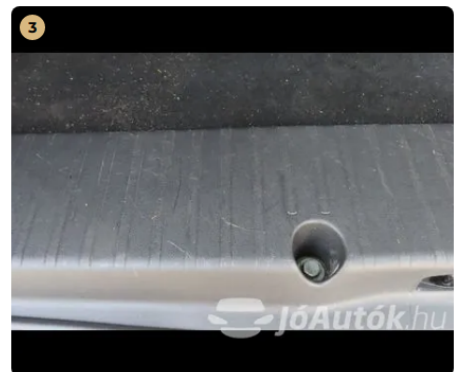
⚠ csomagtér belső műanyag burkolatok
karcosak

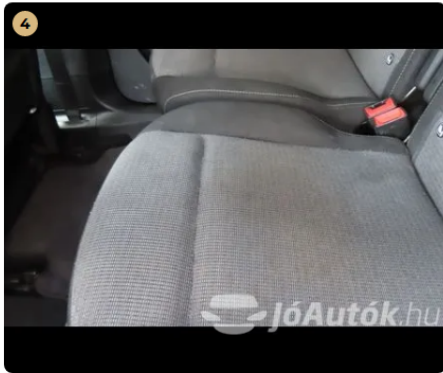
! középső ülés sor
szennyezett

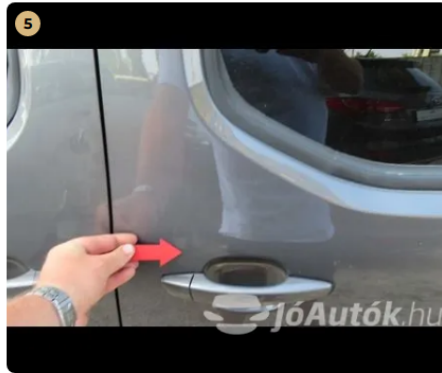
! bal oldali toló ajtó
karcok

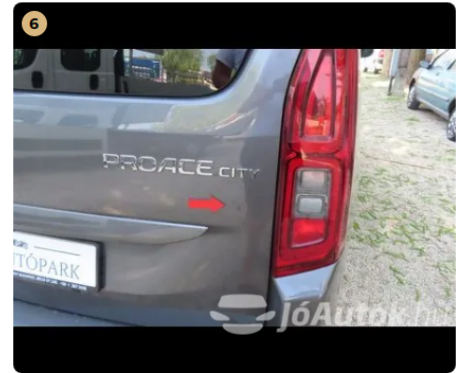
! csomagter ajtó
horpadás

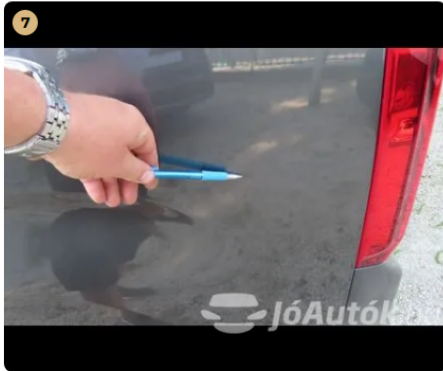
! bal hátsó sárvédő
apró horpadás
