Suzuki 116 S-CROSS 1.4 Hybrid GL+ (Automata) THM 5,9%-tól! - Mo-i - ÚJSZERŰ - MÁRAKSZERVIZES - GYÁRI GARANCIÁVAL! 95 kW

360 PONTOS ÁTVIZSGÁLÁS EREDMÉNYE

Állapotfelmérés dátuma	2024. 04. 08.	Állapotfelmérő cég neve	Net Mobilitás Zrt.
Székhely	1055 Budapest, Honvéd utca 20. Adószám		25575251-2-41.

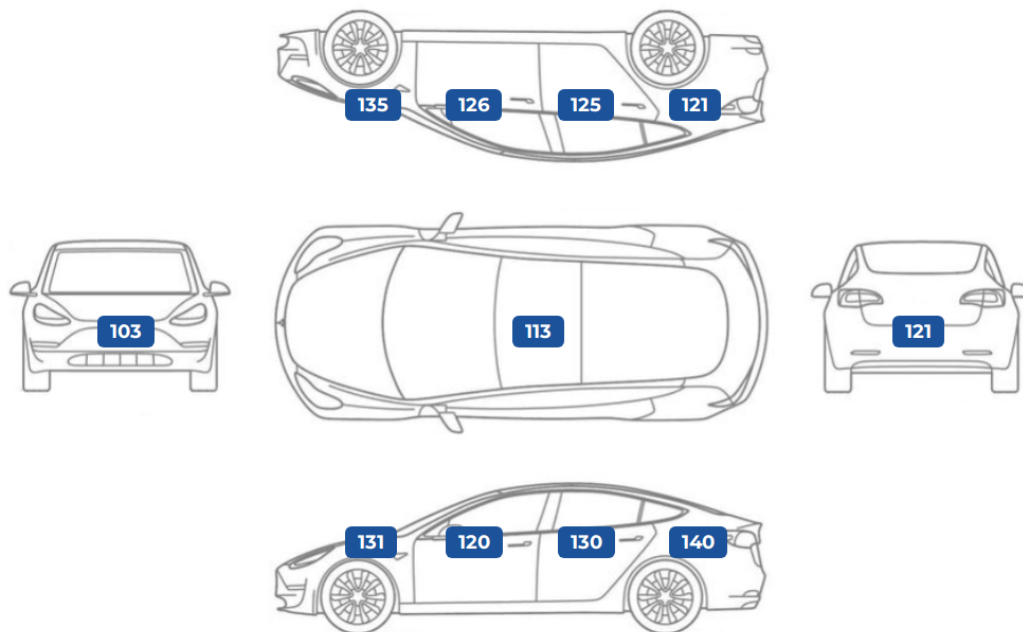
Karosszéria festékvastagság (mikrométerben)

Kifogástalan újszerű állapotú gépkocsi! Gyári fényezésű!

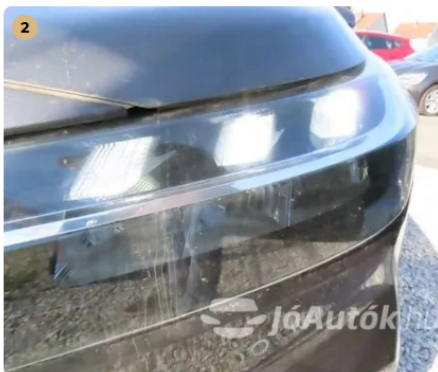
led kijelző
