## Seat Leon SEAT Leon 110 kW

Évjárat 2017. 10.	Teljesítmény 110 kW (150LE)	Kilométeróra állás 175 789 km	Üzemanyag Dízel	Sebességváltó Manuális/kézi
----------------------	--------------------------------	----------------------------------	--------------------	--------------------------------

## 360 PONTOS ÁTVIZSGÁLÁS EREDMÉNYE

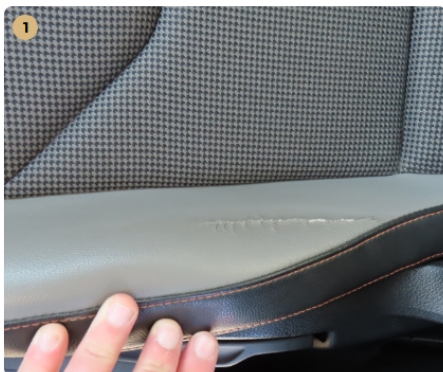
⚠ bal első üléskárpit  
kárpit kirepedt

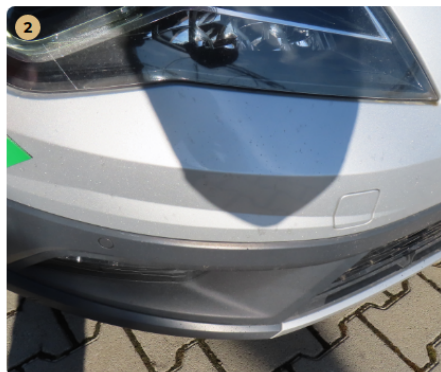
⚠ első lökhárító  
nagyon kavicsos

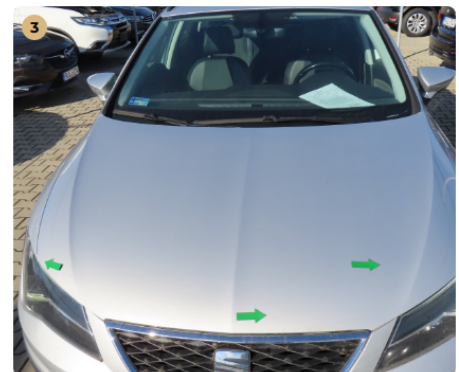
⚠ motorháztető  
kavics sérült

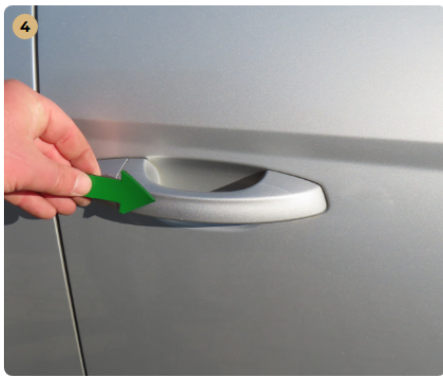
**!** jobb első ajtó  
kilincs köfelverődés

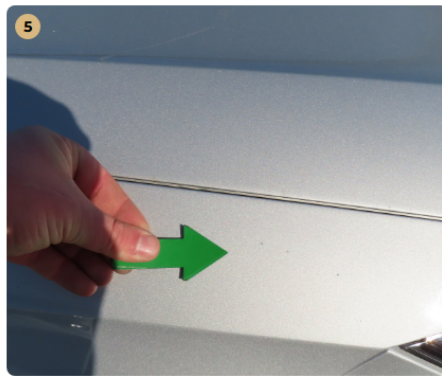
**!** jobb első sárvédő  
fény sérülés

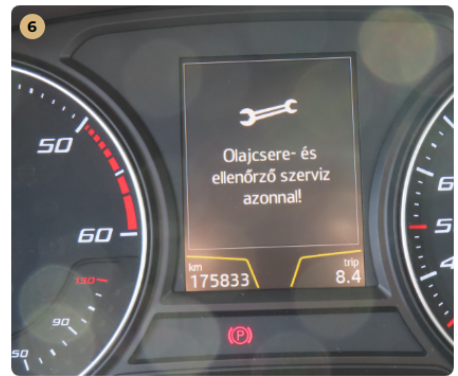
**!** motor  
szervíz esedékes
