Opel Astra K Astra Sports Tourer 1.4 T Start-Stop Enjoy Aut. 110 kW

Évjárat
2019. 03.

Kilométeróra állás
152 699 km

360 PONTOS ÁTVIZSGÁLÁS EREDMÉNYE

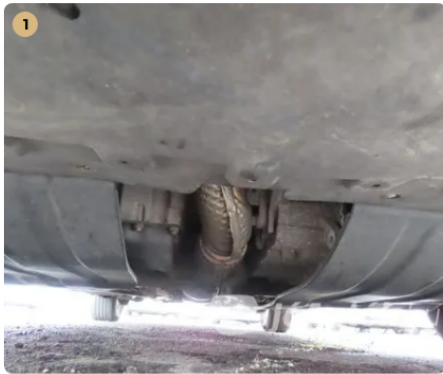
nincs olajfolyás

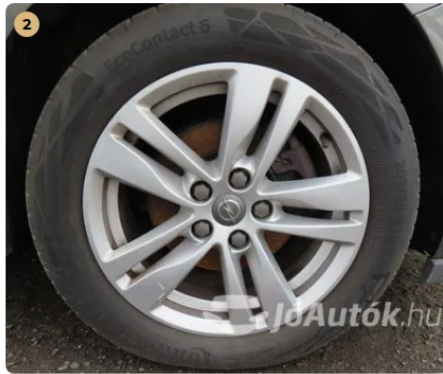
gyári felnik

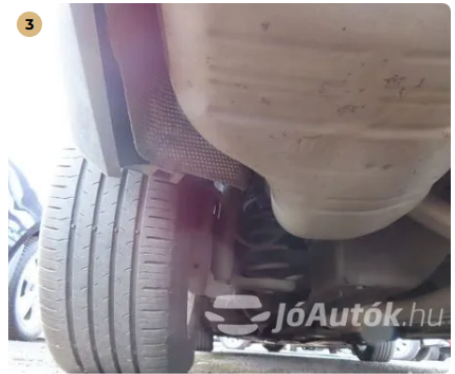
száraz lengéscillapítók

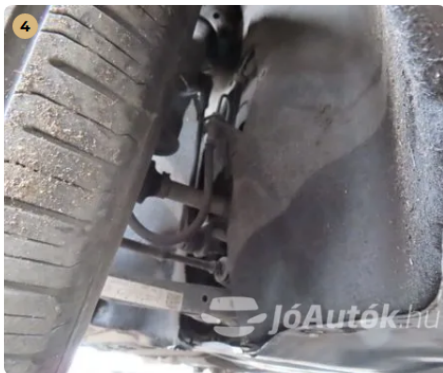
féltengelyek szárazak

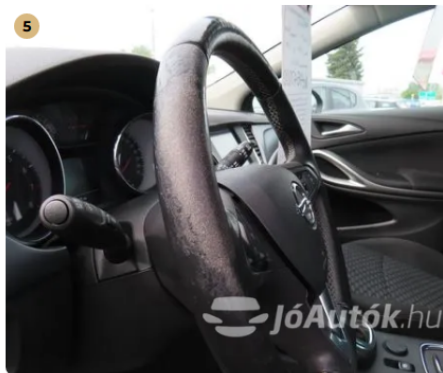
kormány kopott

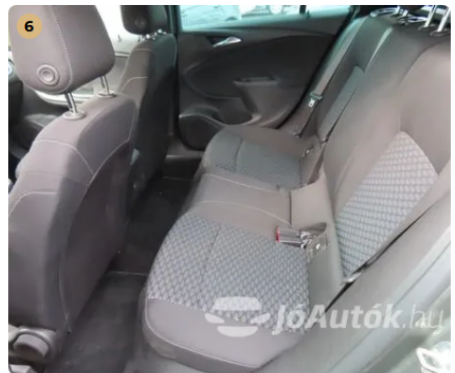
Szép tiszta belső kárpit

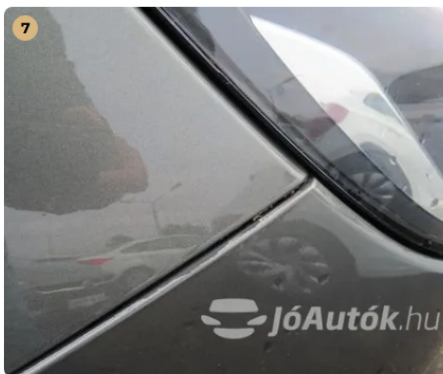
első lökhárító nincs síkban a lökhárítóval

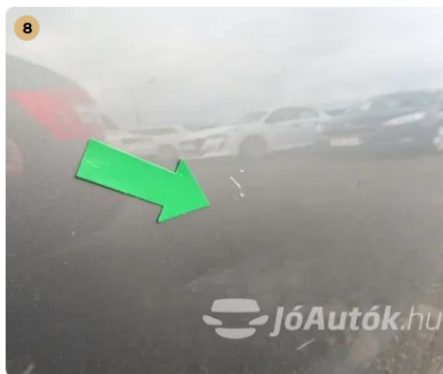
bal első ajtón karcolás

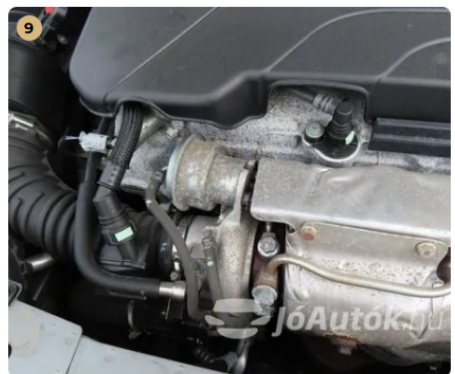
nincs olajfolyás

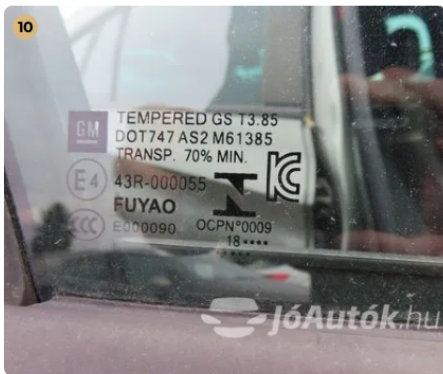
gyári üvegek
