## Seat 216 Leon ST 1.5 TSI Style 96 kW

Évjárat 2020. 01.	Teljesítmény 96 kW (130LE)	Kilométeróra állás 112 897 km	Üzemanyag Benzin	Sebességváltó Manuális/kézi
----------------------	-------------------------------	----------------------------------	---------------------	--------------------------------

## 360 PONTOS ÁTVIZSGÁLÁS EREDMÉNYE

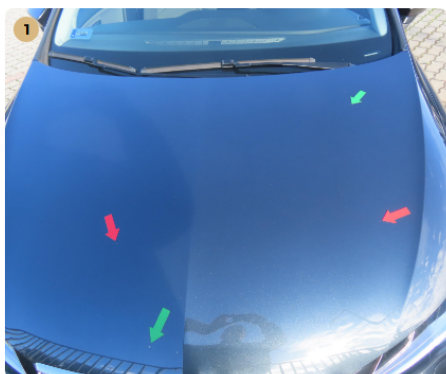
! motorháztető

kavicsos

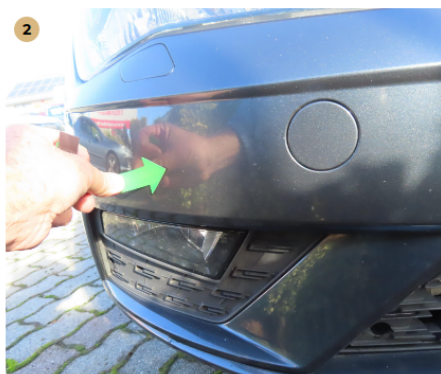
! első lökhárító

kavicsos

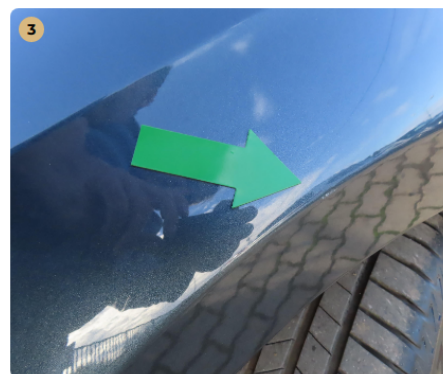
! bal első sárvédő

karc

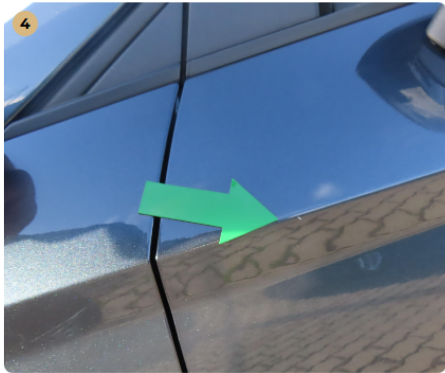
! **bal első ajtó**  
leverődés

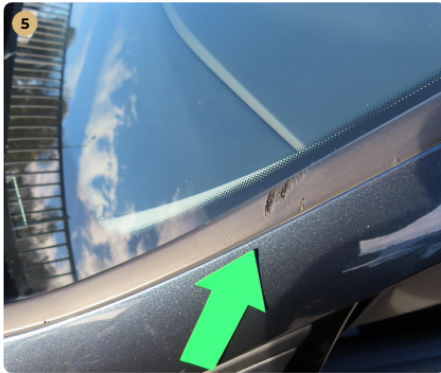
! **Első szélvédő keret**  
karc
