Opel Mokka Mokka 1.4 T Enjoy Start-Stop EURO6 103 kW

360 PONTOS ÁTVIZSGÁLÁS EREDMÉNYE

Állapotfelmérés dátuma	2024. 03. 05.	Állapotfelmérő cég neve	Net Mobilitas Zrt.
Székhely	1055 Budapest, Honvéd utca 20.	Adószám	25575251-2-41.

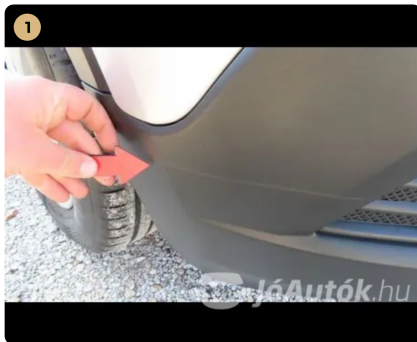
⚠ első lökhárító
karc, horzsolás

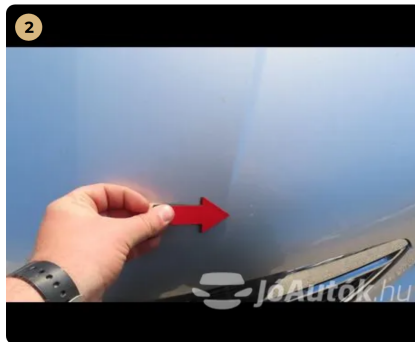
⚠ motorháztető
apró kavics sérülések

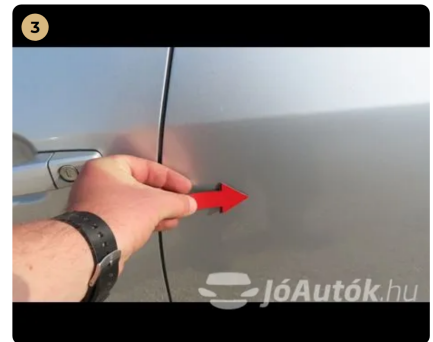
⚠ bal hátsó ajtó
apró fénysérülés

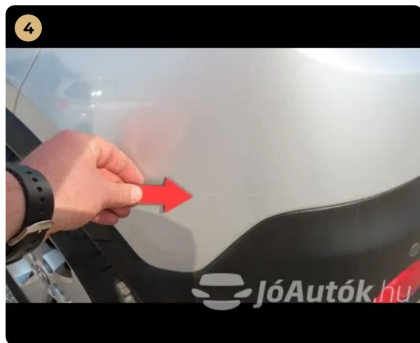
⚠ **hátsó vészharító**

apró fénysérülések

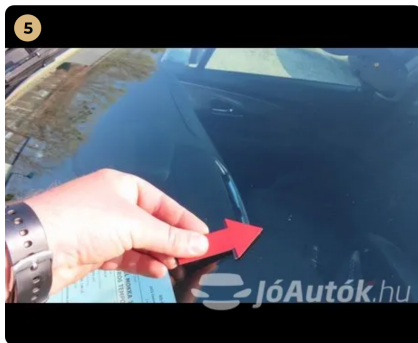
⚠ **szélvédő**

apró kavics sérülések
