## BMW 320 320i STEPTRONIC (360 PONTOS ÁTVIZSGÁLÁS ÉS GARANCI 135 kW

Alvászám: WBA8X31040G775050

# 360 PONTOS ÁTVIZSGÁLÁS EREDMÉNYE

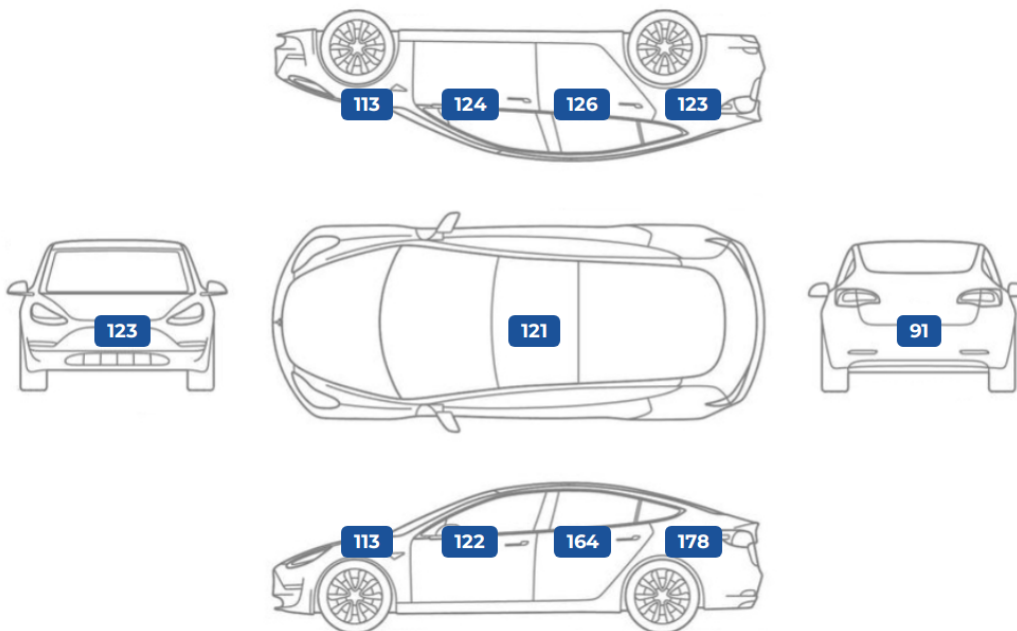
Szakvélemény: Számottevő eltérést nem találtam

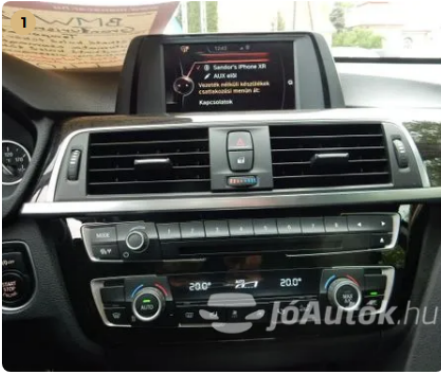
✓ **Elektromos berendezések**  
Egyéb -

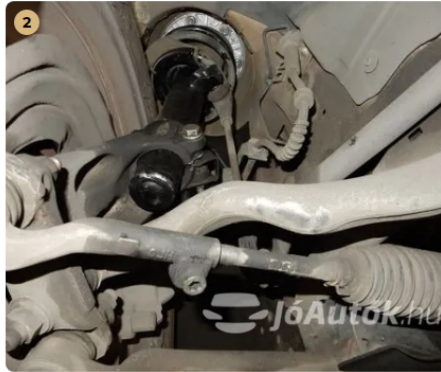
✓ **Futómű**  
Egyéb -

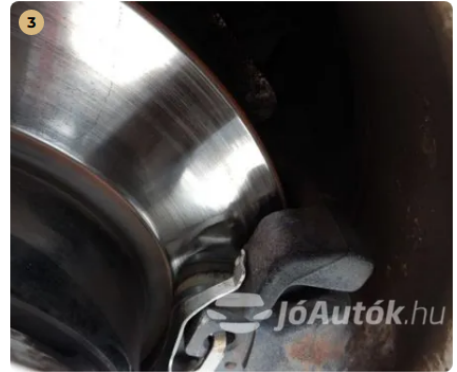
✓ **Féktrendszer**  
A féktárcsa megfelelő állapotban van. -

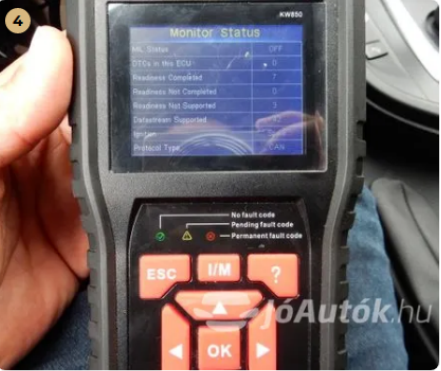
✓ **Hibakód kiolvasása**  
Számítógépes kiolvasás során nem találtam hibát. -

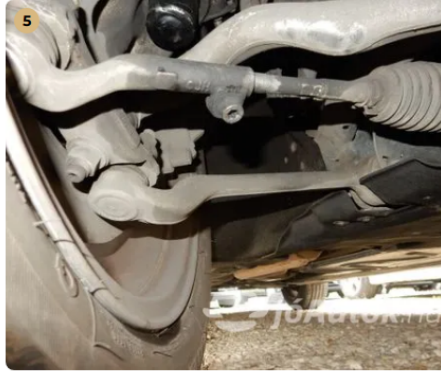
✓ **Kormánymű**  
Egyéb -

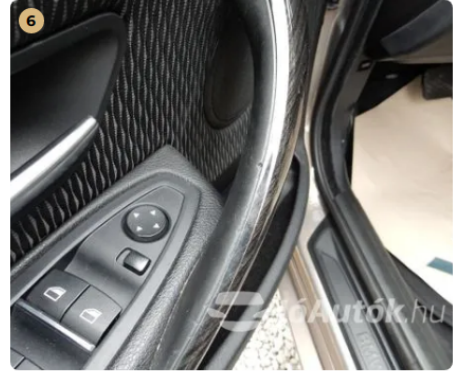
⚠ **Kárpitozás és belső burkolatok**  
Egyéb -

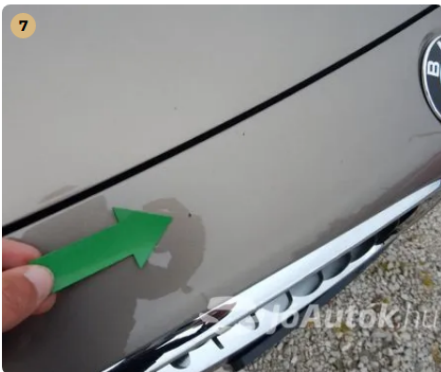
⚠ **Külső karosszéria elemek**  
Egyéb -

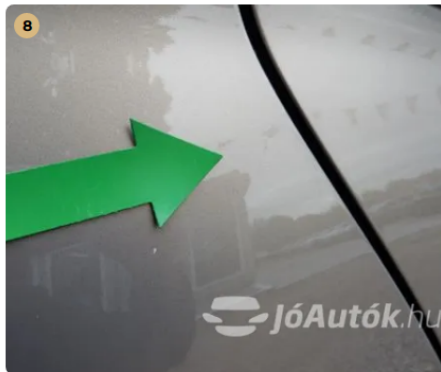
⚠ **Külső karosszéria elemek**  
Egyéb Szemmel alig észrevehető

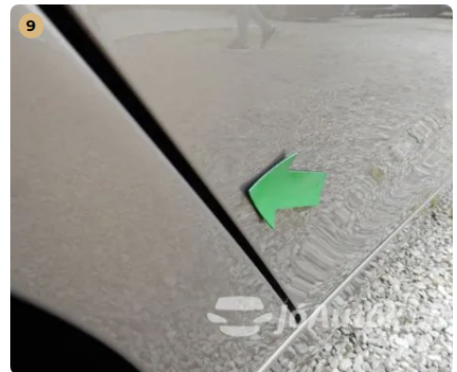
⚠ **Külső karosszéria elemek**  
Egyéb -

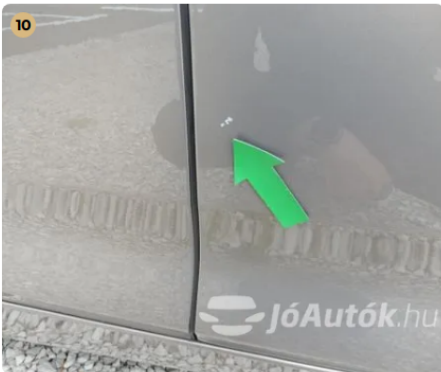
⚠ **Külső karosszéria elemek**  
Egyéb -

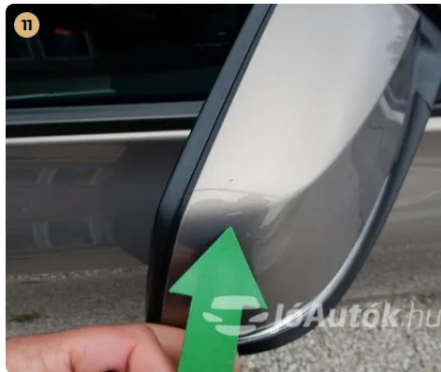
⚠ **Külső karosszéria elemek**  
Egyéb -

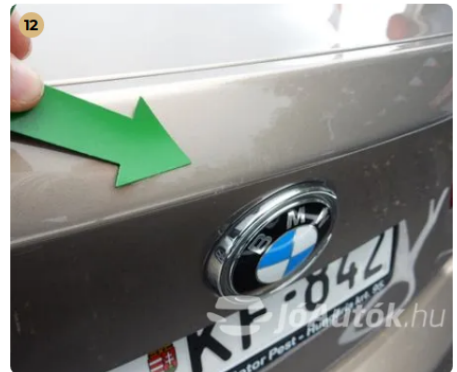
⚠ **Külső karosszéria elemek**  
Egyéb -

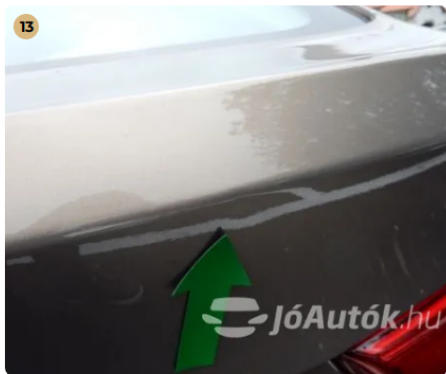
**! Külső karosszéria elemek**  
Egyéb Szemmel alig észrevehető

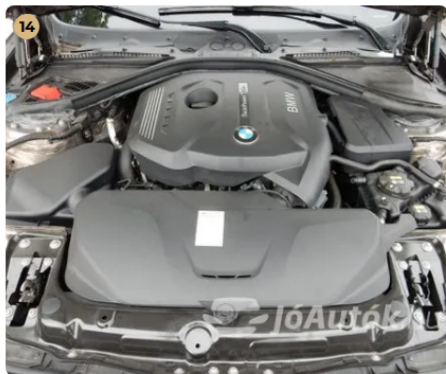
**✓ Motor**  
Motortérben olajfolyás nem látható. -

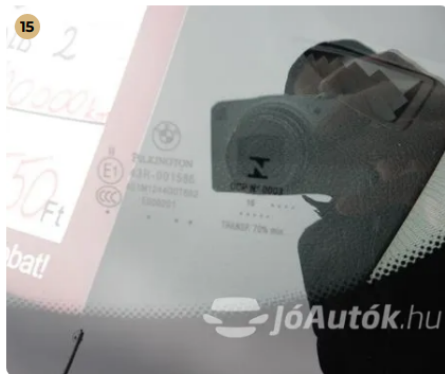
**✓ Szélvédők, üvegek**  
Az első szélvédőn látható sérülés nincs. -

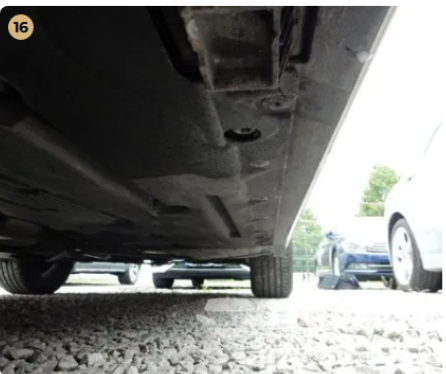
**✓ Utascella és gyűrődő zónák**  
A padlólemez burkolatán javításra utaló nyomok nem láthatók. -

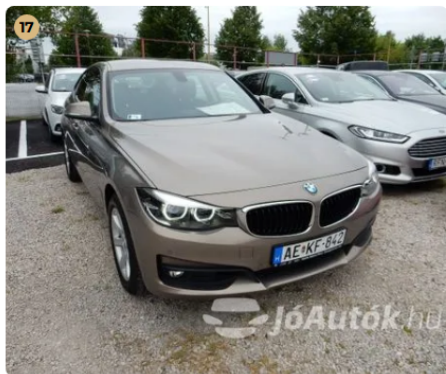
**✓ Világítás**  
Az első fényszórók nem sérültek. -
