Fiat Grande Punto Grande Punto 1.2 8V Actual 51 kW

Évjárat 2012. 05.	Teljesítmény 51 kW (69LE)	Kilométeróra állás 182 008 km	Üzemanyag Benzin	Sebességváltó Manuális/kézi
----------------------	------------------------------	----------------------------------	---------------------	--------------------------------

360 PONTOS ÁTVIZSGÁLÁS EREDMÉNYE

Állapotfelmérés dátuma	2024. 02. 05.	Állapotfelmérő cég neve	Net Mobilitas Zrt.
Székhely	1055 Budapest, Honvéd utca 20. Adószám		25575251-2-41.

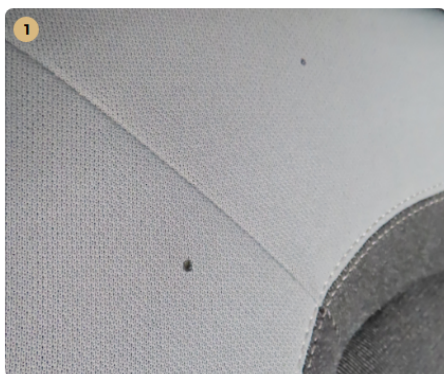
⚠ jobb hátsó üléskárpit
cigaretta égetés

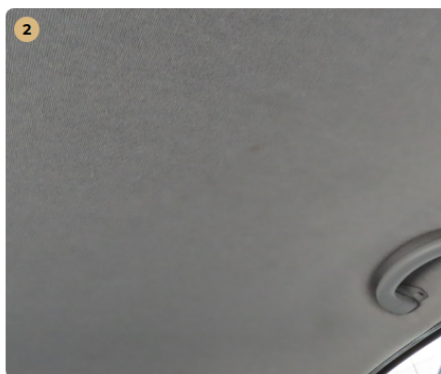
⚠ tetőkárpit
szennyezett

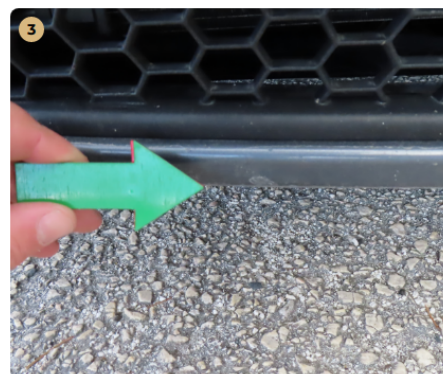
⚠ első lökhárító
kavics sérült, horzsolts, fény sérült

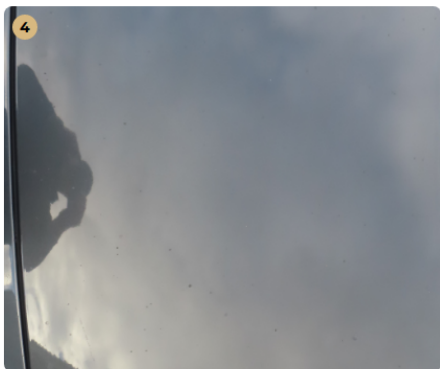
! motorháztető

kavics sérült, fénysérült, karcos

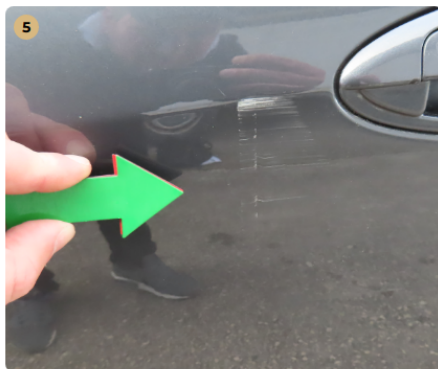
! bal első ajtó

fénysérülés

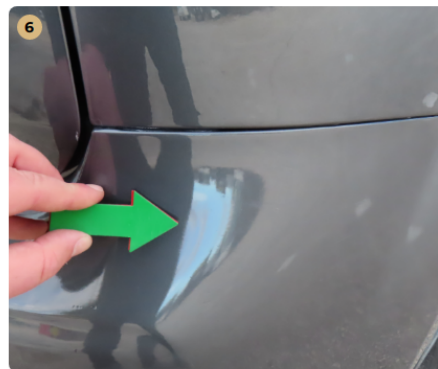
! hátsó lökhárító

horzsolts, fénysérült

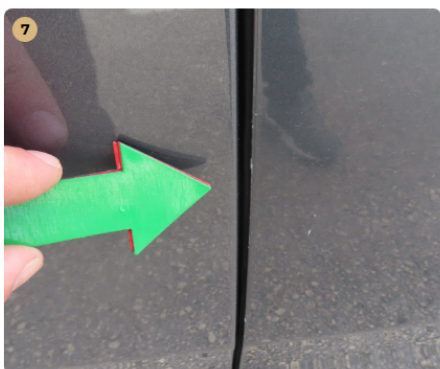
! jobb első ajtó

fénysérült, karcos

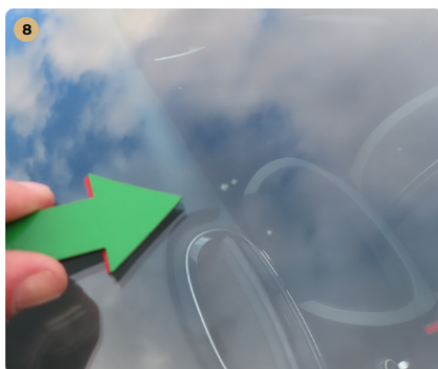
! első szélvédő

kavicsos
