Mercedes-Benz B 200 B 200 CDI d 100 kW

Évjárat
2018. 03.Teljesítmény
100 kW (136LE)Kilométeróra állás
130 000 kmÜzemanyag
DízelSebességváltó
Manuális/kézi

360 PONTOS ÁTVIZSGÁLÁS EREDMÉNYE

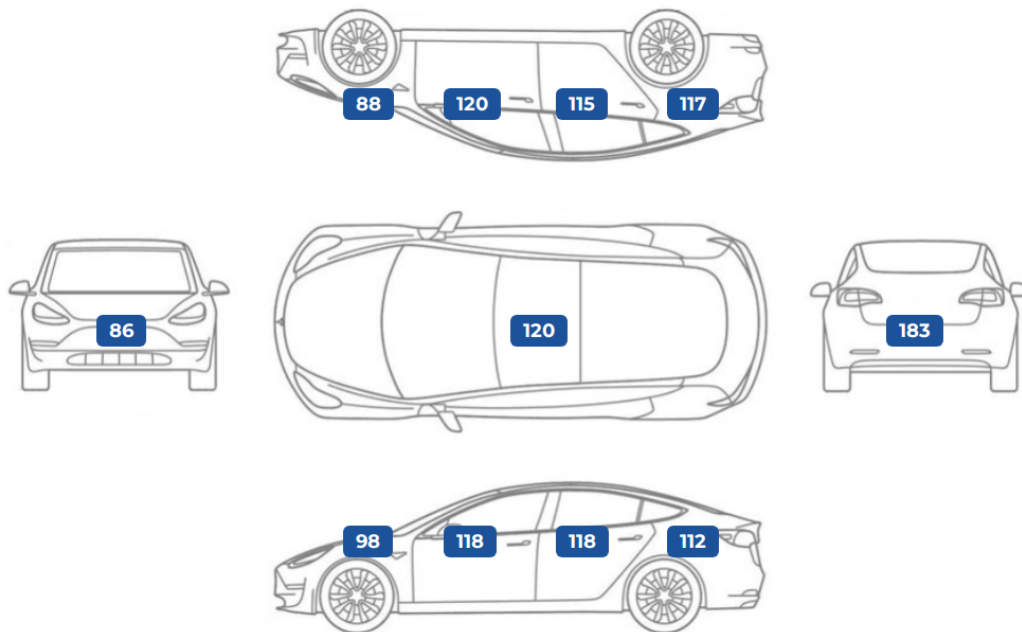
Karosszéria festékvastagság (mikrométerben)

Szakvélemény: A mérés eredménye számottevő eltérést nem mutatott.

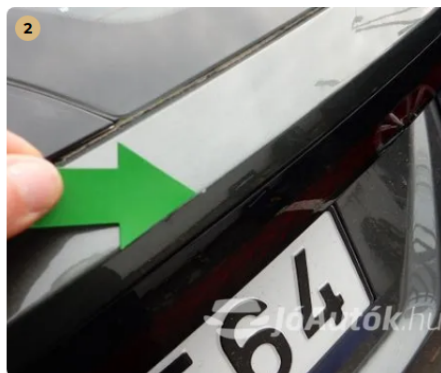
⚠ Első lökhárító kavicsnyom

Használatból eredő
