Nissan E-NV200 e-NV200 Acenta (Automata) 80 kW

Évjárat
2017. 08.Teljesítmény
80 kW (109LE)Kilométeróra állás
60 000 kmÜzemanyag
ElektromosSebességváltó
Fokozatmentes automat...

360 PONTOS ÁTVIZSGÁLÁS EREDMÉNYE

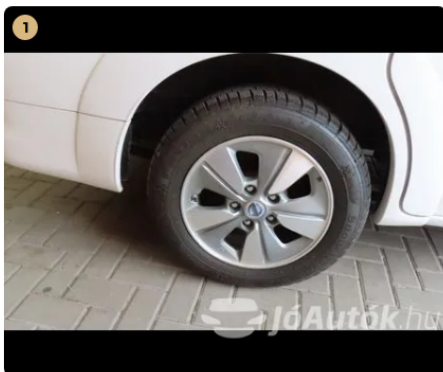
✓ **gumiabroncsok**
kiváló állapotúak

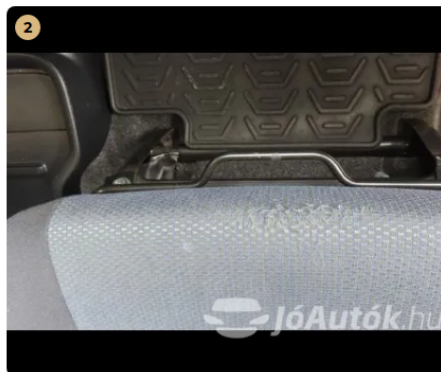
⚠ **jobb első ülés**
kopott

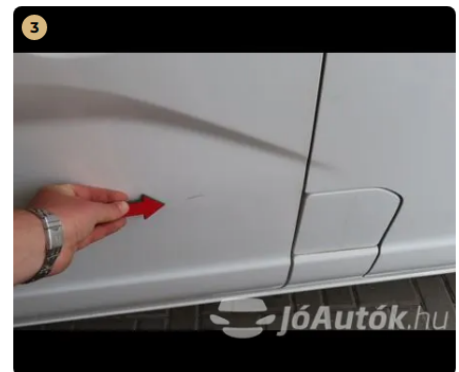
⚠ **jobb oldali toló ajtó**
karc, fénysérülés

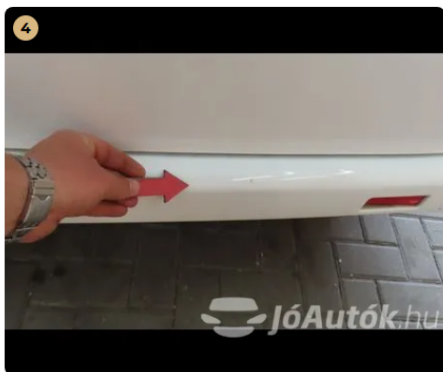
⚠ hátsó vészharító

karcos, enyhén
