## BMW 520 141 kW

| Évjárat<br>2017. 08. | Teljesítmény<br>141 kW (190 LE) | Kilométeróra állás<br>117 217 km | Üzemanyag<br>Dízel | Sebességváltó<br>Tiptronic |

# 360 PONTOS ÁTVIZSGÁLÁS EREDMÉNYE

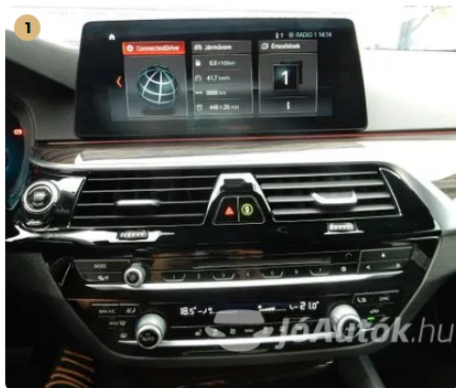
| Elektromos berendezések: | Az elvárhatónál jobb állapotban van.. Hűtő/fűtő berendezések megfelelően működnek. Az audió rendszer megfelelően funkcionál. A klíma határfoka megfelelő. Az elektromos ablakok megfelelően működnek. Kényelmi extrák megfelelően működnek. | 1 |

**✓ Elektromos berendezések**  
Az elektromos berendezések rendeltetésszerűen működnek

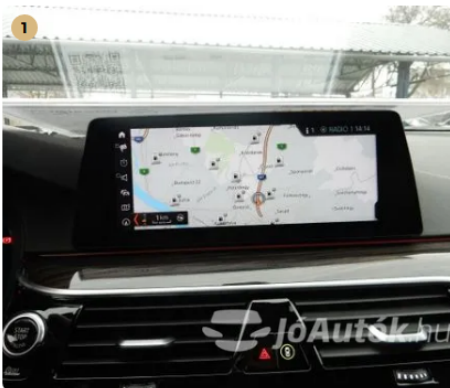
| Extra tartozékok és felszereltségek: | Az elvárásoknak megfelelő mennyiségben találhatóak.. Az autóban kategóriájához képest különleges extra felszereltség található. | 2 |

**✓ Extra tartozékok és felszereltségek**  
Magas felszereltség pl.: Gyári navigáció

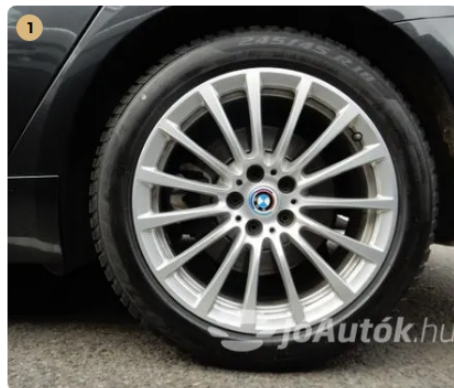
| Felnik: | Korához képest jó állapotban van.. Könnyűfém felni gyári. Könnyűfém felnin patkázás nyomai nem láthatóak. | 3 |

**✓ Felnik**  
Könnyűfém felni gyári.

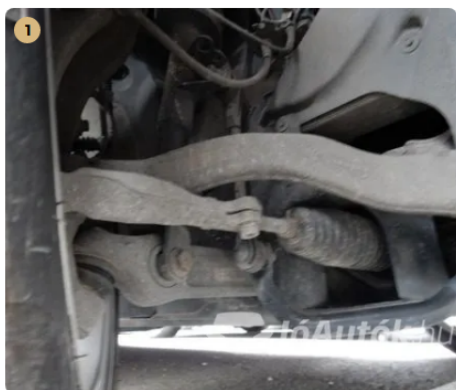
| Futómű: | Korához képest jó állapotban van.. A próba út során az autó nem húzott egyik irányba sem. A lengéscsillapítók függőleges terhelésre megfelelően reagálnak. Szélső rúdfejen kopást, sérülést nem találtam. A lengéscsillapítón olajfolyás nem észlelhető. | 4 |

**✓ Futómű**  
A lengéscsillapítón olajfolyás nem észlelhető.

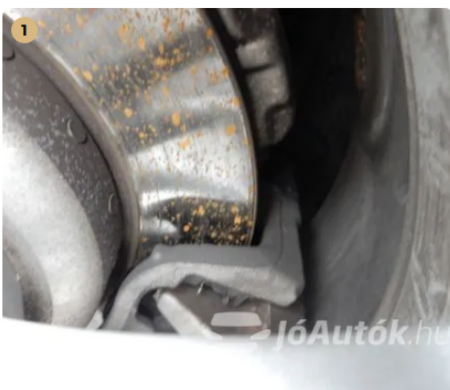
| Fékkrendszer: | Korához képest jó állapotban van.. Elektromos kézifék rendeltetés szerűen működik (automatikus behúzás és kiengedés). A fékpedál nyomásra megfelelő keménységű. A fékolaj szintje megfelelő. A féktárcsa megfelelő állapotban van. A gumifékcsoveken repedés nem található. | 5 |

**✓ Fékrendszer**  
A féktárcsa megfelelő állapotban van.

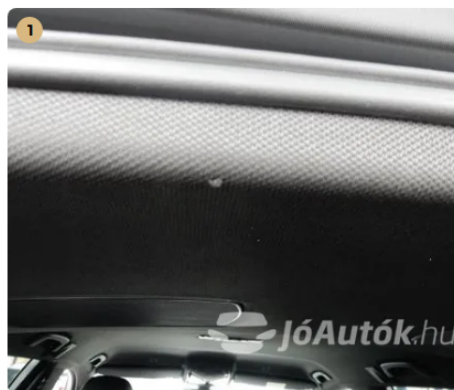
| Kárpitozás és belső burkolatok: | Átlagon felüli állapotban van.. Az autó utastere normál, korának megfelelő. Műszerfal normál állapotú. Tetőkárpit normál állapotú. Az ajtókárpitok normál állapotú. | 6 |

**⚠ Kárpitozás és belső burkolatok**  
Karcos burkolat

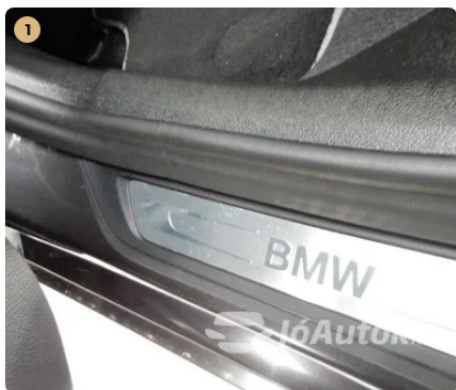
**⚠ Külső karosszéria elemek**  
Karcos küszöbdíszléc

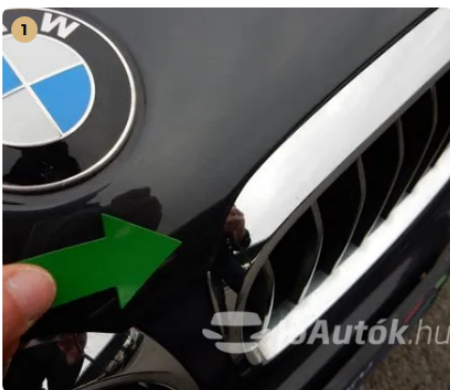
**⚠ Külső karosszéria elemek**  
Kavicsnyomok több helyen

Megjegyzés: a fém alkatrészek fényezésén „fémig áthatolt” esztétikai sérülések javítása a későbbi korrodálódás elkerülése érdekében javasolt. Egyszerű kavicsfelverődések javítása újrafényezés helyett festék boltban kapható ecsetelővel javasolt

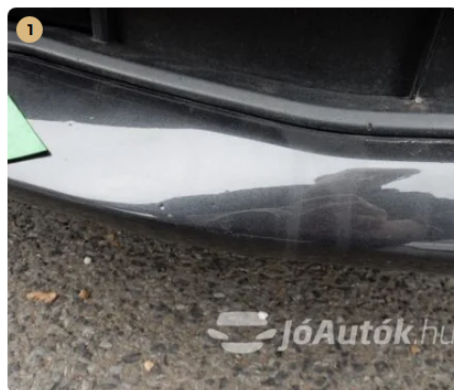
**⚠ Külső karosszéria elemek**  
Kavicsnyom

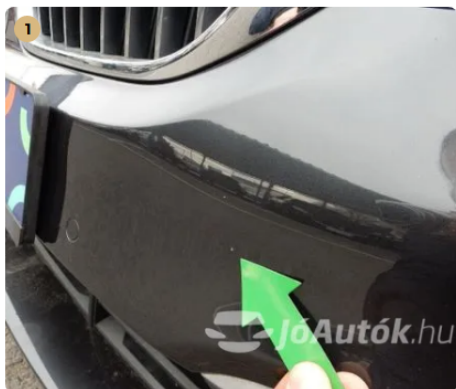
**⚠ Külső karosszéria elemek**  
Kavicsnyomok

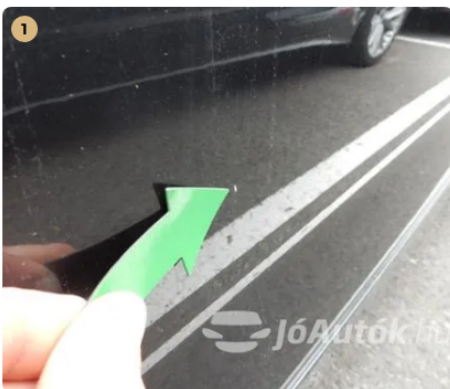
**⚠ Külső karosszéria elemek**  
Karcolás

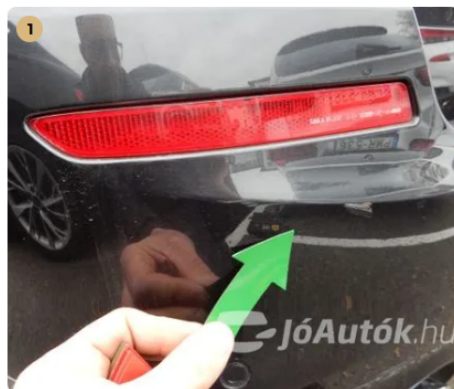
**⚠ Külső karosszéria elemek**  
Kisebb húzásnyom

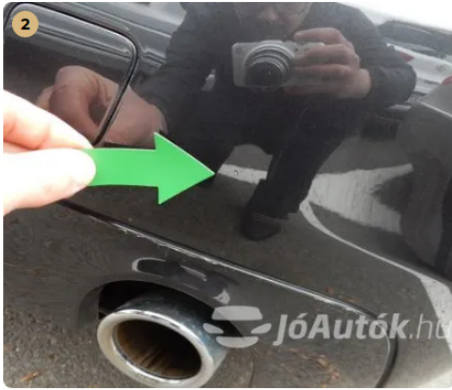
⚠ **Külső karosszéria elemek**  
Kisebb festékhiba

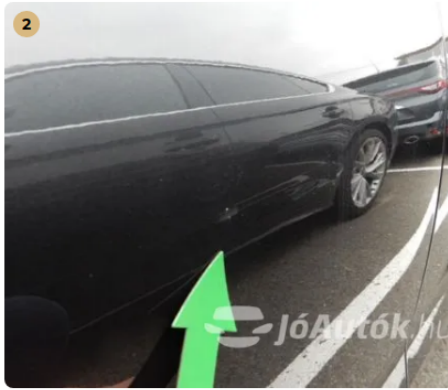
⚠ **Külső karosszéria elemek**  
Karcolás

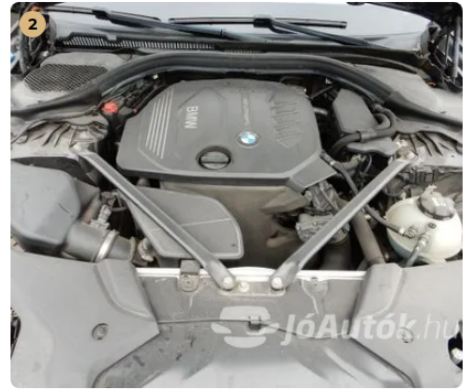
✓ **Motor**  
Motortérben olajfolyás nem látható.

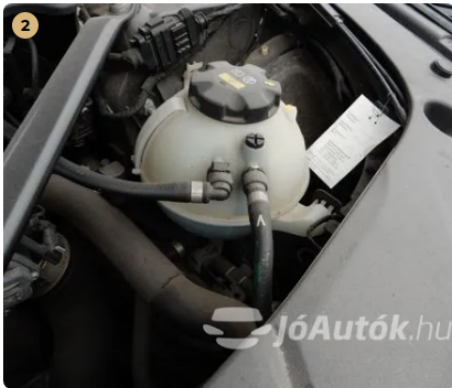
✓ **Motor**  
A hűtőfolyadék szintje megfelelő.

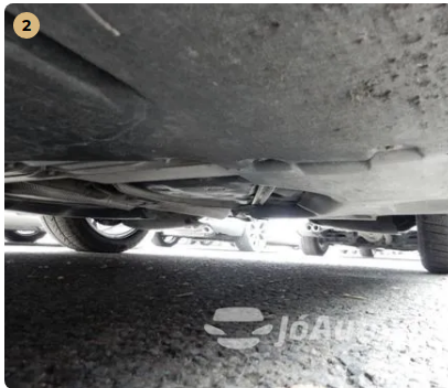
✓ **Utascella és gyűrődő zónák**  
A padlólemez burkolatán javításra utaló nyomok nem láthatók.

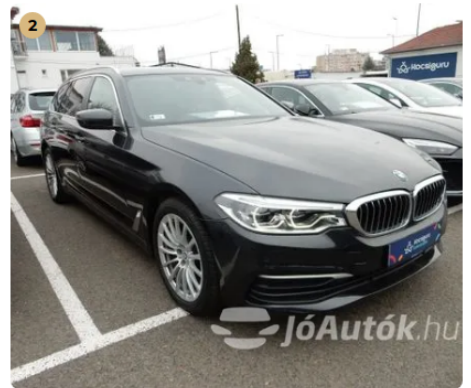
✓ **Világítás**  
Az első fényszórók nem sérültek.
