Mazda CX-5 CX-5 2.2 CD Attraction (Automata) 110 kW

360 PONTOS ÁTVIZSGÁLÁS EREDMÉNYE

Állapotfelmérés dátuma	2024. 03. 05.	Állapotfelmérő cég neve	Net Mobilitás Zrt.
Székhely	1055 Budapest, Honvéd utca 20. Adószám		25575251-2-41.

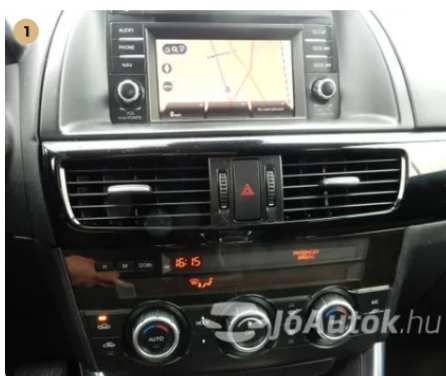
✓ Navigáció

Navigáció

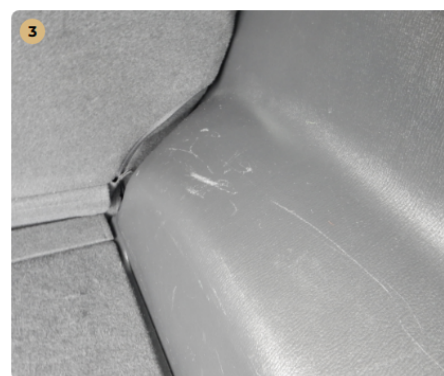
⚠ Csomagtartó

Karcos burkolat

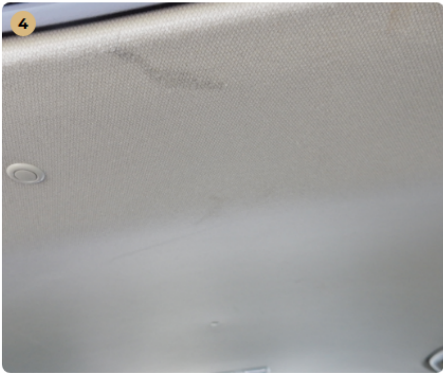
4
tetőkárpit
Szennyezett

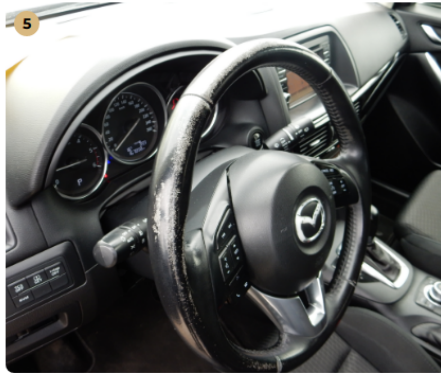
5
műszerfal
Kopott kormány

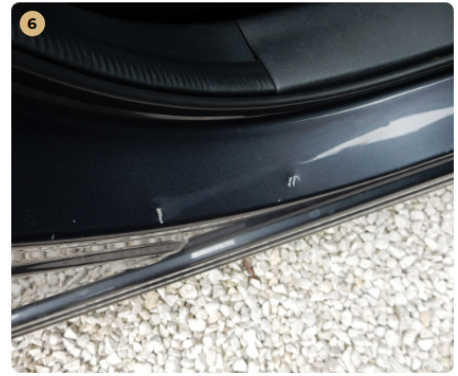
6
jobb oldali küszöb
Horpadás

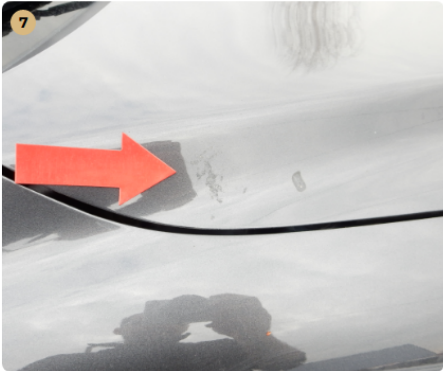
7
motorháztető
Karcolások

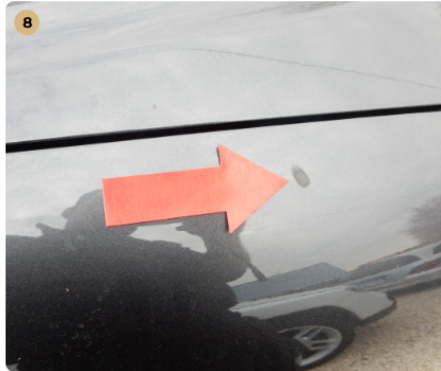
8
jobb első sárvédő
Kopásnyom

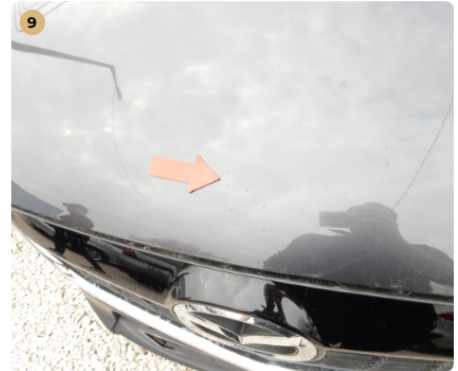
9
motorháztető
Kavicsnyomok

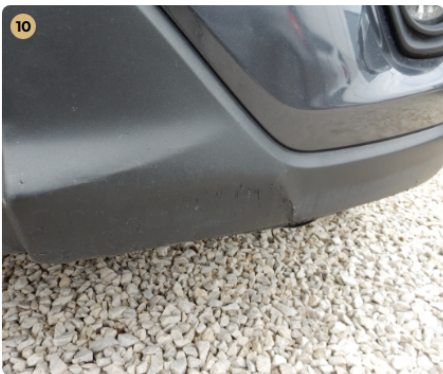
10
első lökhárító
Apró sérülés

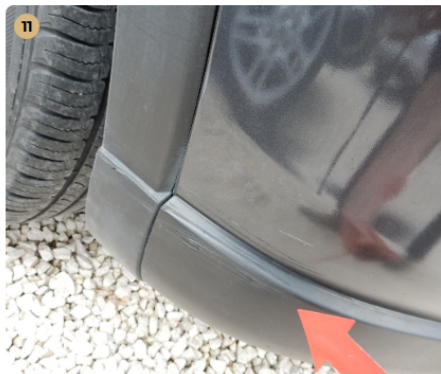
11
első lökhárító
Horzsolás

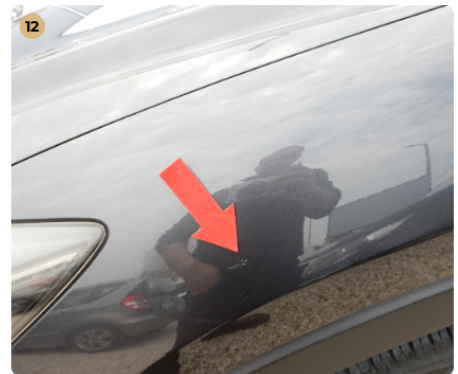
12
bal első sárvédő
Karcolás

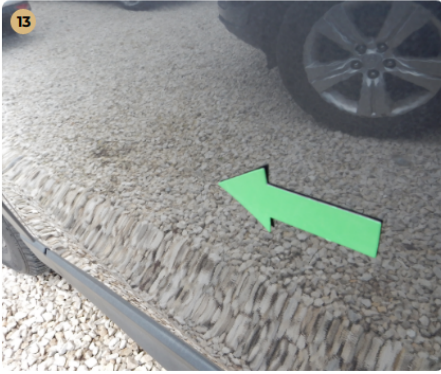
! bal első ajtó
Horpadás

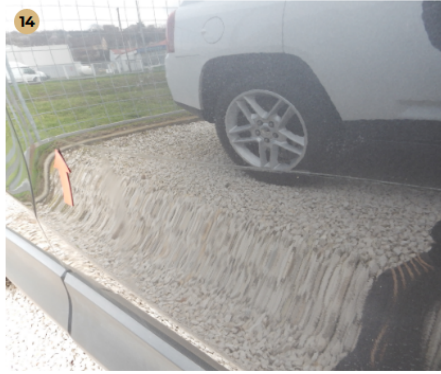
! jobb első ajtó
Karcolás

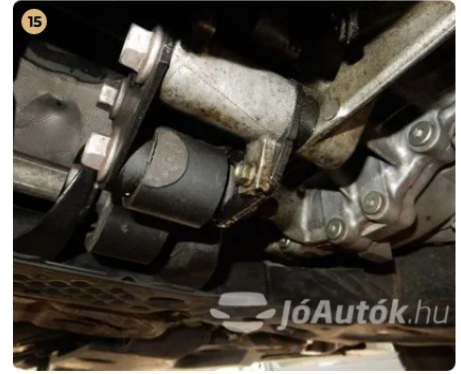
! Olajszivárgás nyomai
Olajszivárgás nyomai láthatóak az autó alján

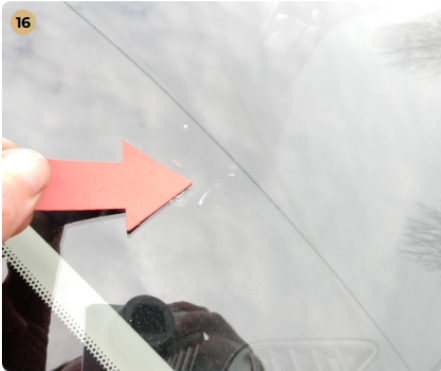
! első szélvédő
Kavicsnyom

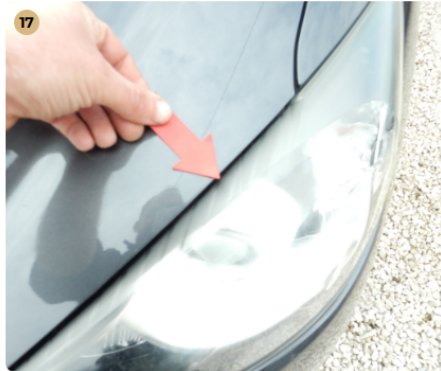
! bal első fényszóró
Kismértékű mattulás
