Hyundai i16 COMFORT 1.0 T-GDI (1 ÉV PRÉMIUM GARANCIA) 74 kW

Évjárat
2016. 09.

Kilométeróra állás
10 157 km

360 PONTOS ÁTVIZSGÁLÁS EREDMÉNYE

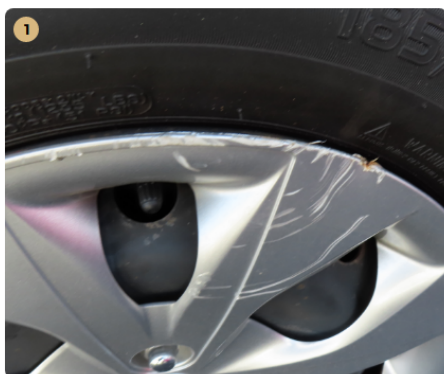
! bal hátsó felni
dísztárcsa horzsolt

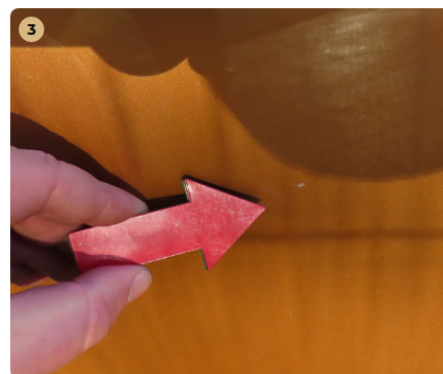
! bal első ajtó
karc

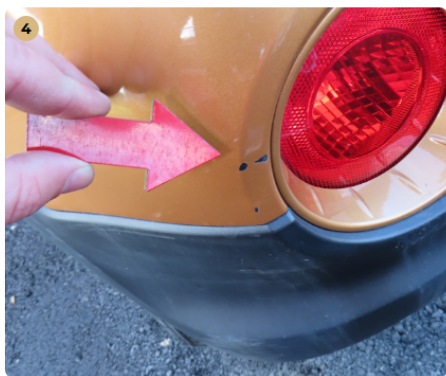
! **hátsó lökhárító**
horzsolt, fény sérült

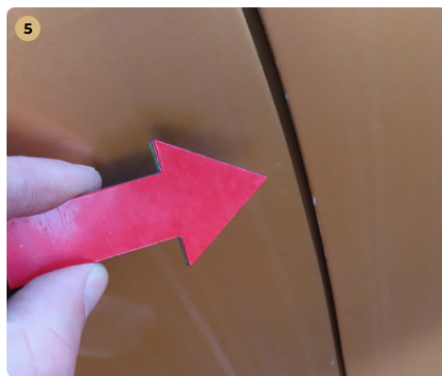
! **jobb első ajtó**
fény sérülés
