## Mercedes-Benz C 160 C 180 d 9G-TRONIC 90 kW

## 360 PONTOS ÁTVIZSGÁLÁS EREDMÉNYE

## SZAKVÉLEMÉNY

Állapotfelmérés dátuma	2024. 04. 15.	Állapotfelmérő cég neve	Net Mobilitas Zrt.
Székhely	1055 Budapest, Honvéd utca 20.	Adószám	25575251-2-41.

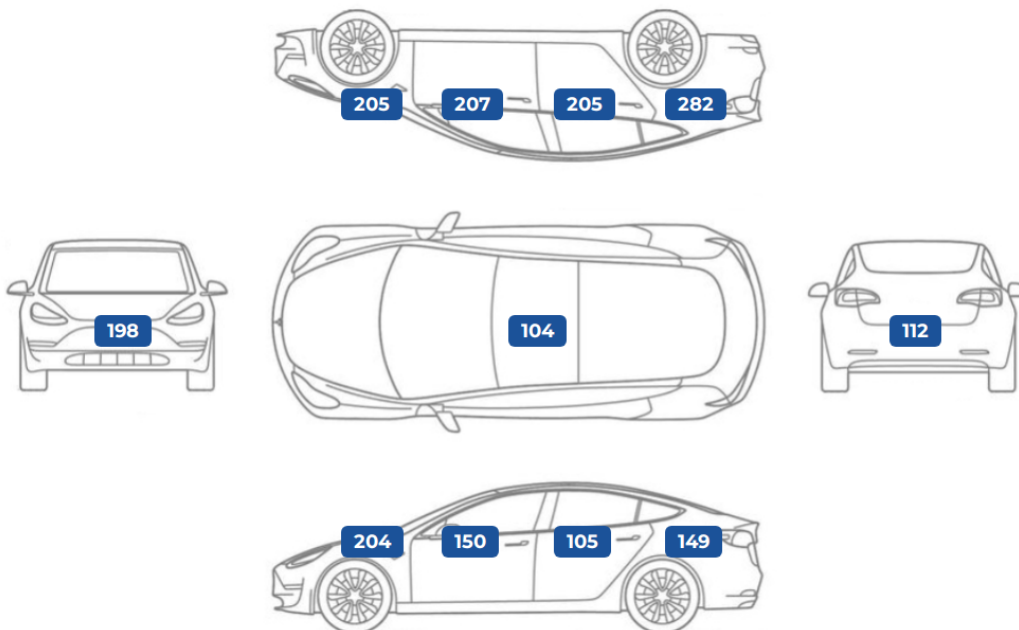
#### Karosszéria festékvastagság (mikrométerben)

<b>Külső karosszéria elemek:</b>	Korának és futásának megfelelő. A festékmérés során eltérő mértéket találtam. A látható karcok polírozással korigálhatóak. A karosszéria elemek közötti hézagok megfelelőek.	3
<b>Kárpitozás és belső burkolatok:</b>	Korának és futásának megfelelő. Az autó utastere újszerű, kopás mentes, újautó illat érezhető. Műszerfal újszerű állapotú. Tetőkárpit újszerű. Az ajtókárpitok újszerűek.	1 - 2
<b>Felnik:</b>	Futásának megfelelő. Könnyűfém felni gyári.

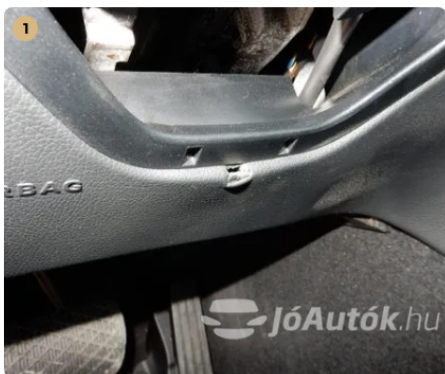
⚠ Apró sérülés a kormány alatti részen

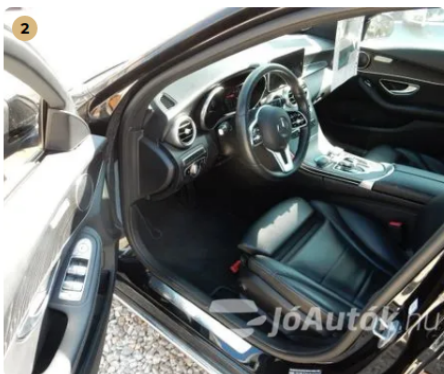
✓ Szép megkímélt beltér

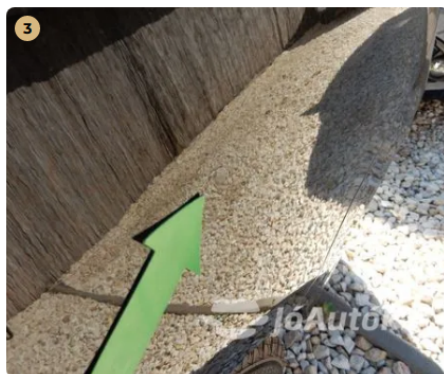
⚠ Bal hátsó sárvédőn apró horpadás
