## Opel Combo 1.2 T LHI 2.0t Enjoy S&S E6.3, 5 ajtó, 6 fokozatú manuális/kézi váltó 81 kW

### 360 PONTOS ÁTVIZSGÁLÁS EREDMÉNYE

Állapotfelmérés dátuma	2024. 04. 04.	Állapotfelmérő cég neve	Net Mobilitas Zrt.
Székhely	1055 Budapest, Honvéd utca 20.	Adószám	25575251-2-41.

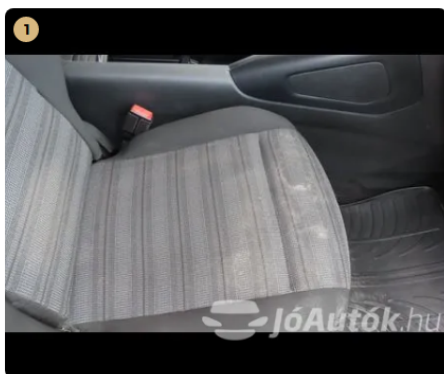
1 első ülések  
szennyezettek

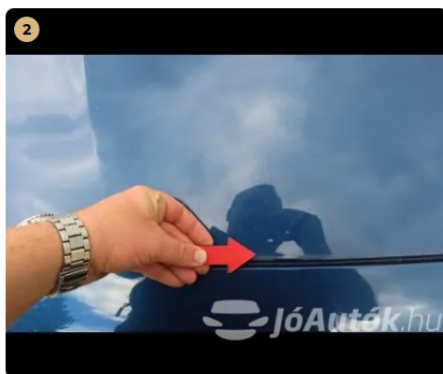
2 motorháztető  
kavics felverődés

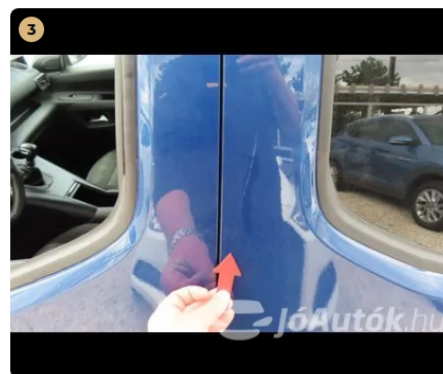
3 bal oldali toló ajtó  
karc

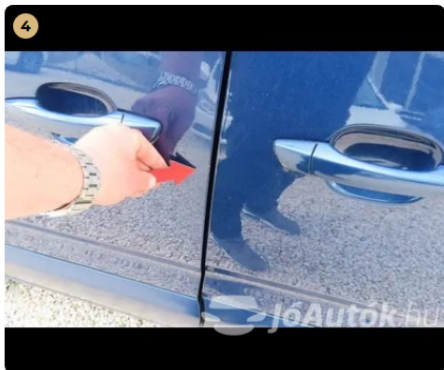
**!** bal oldali toló ajtó  
fény sérülés

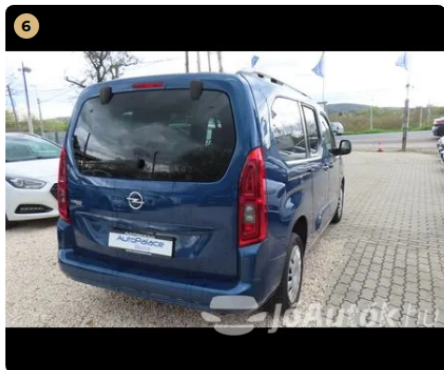
**✓** hátsó szélvédők  
színezett üveg
