Skoda 6 KAROQ 1.6 TDI SCR Ambition THM 5,9%-tól! - Mo-i -
EGYGAZDÁS - CSUPÁN 69e KM - MÁRKASZERVIZES!!! 85 kW

360 PONTOS ÁTVIZSGÁLÁS EREDMÉNYE

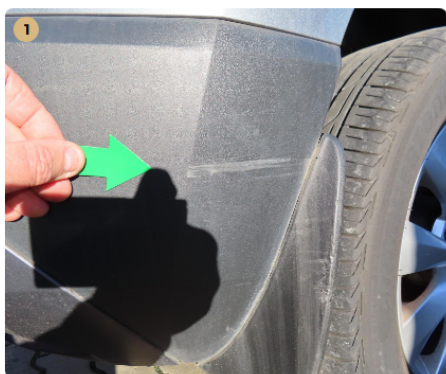
⚠ hátsó lökhárító

Karc

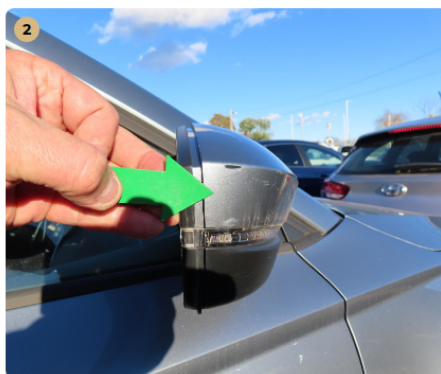
⚠ Jobb Tükör

Karc
