## Ford Focus 2.0 TDCi Titanium Powershift 103 kW

<b>Évjárat</b> 2014. 12.	<b>Teljesítmény</b> 103 kW (140LE)	<b>Kilométeróra állás</b> 158 700 km	<b>Üzemanyag</b> Dízel	<b>Sebességváltó</b> Automata
-----------------------------	---------------------------------------	---	---------------------------	----------------------------------

Gyártási év:	2014. 12.	Első forgalomba helyezés:	2019. 03.
Első hazai forgalomba helyezés:	2019. 03.	Műszaki érvényes:	2025. 07.
Alvázszám:	WFOLXXGCBLEM39666	Rendszám:	-
Szín:	-	Szervizkönyv:	-
Gyári kulcsok:	2 db	Másolt kulcsok:	0 db

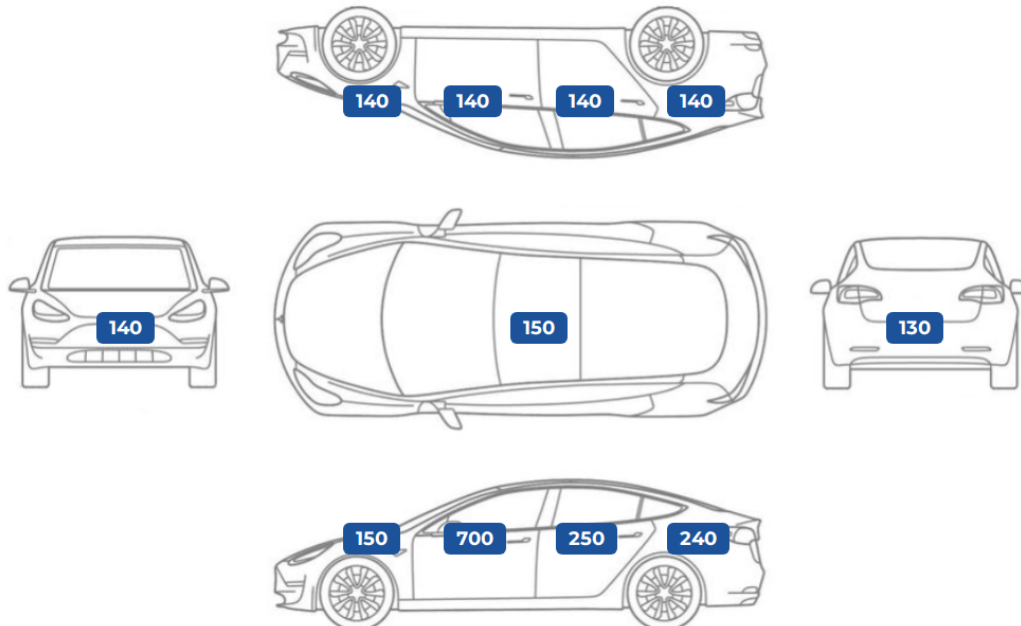
#### Karosszéria festékvastagság (mikrométerben)

**Szakvélemény:** a jármű bal oldalán több elem is újra lett szakszerűen fényezve

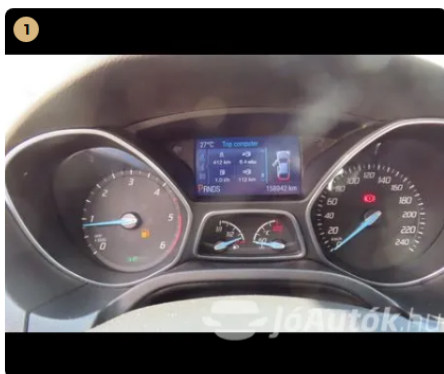
✓ **Elektromos berendezések**  
Műszerfalfények megfelelően működnek. -

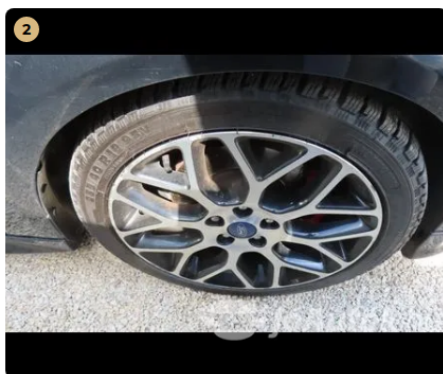
⚠ **Felnik**  
Könnyűfém felnin patkázás nyomai láthatóak, felniken apró horzsolások találhatóak

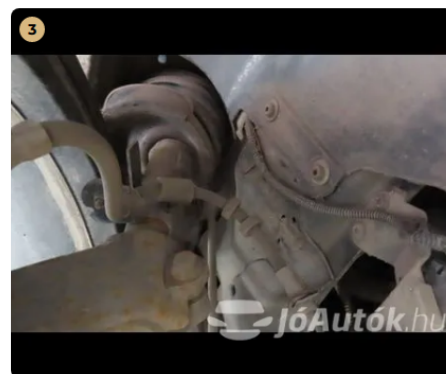
✓ **Futómű**  
A lengéscillapítón olajfolyás nem észlelhető. -

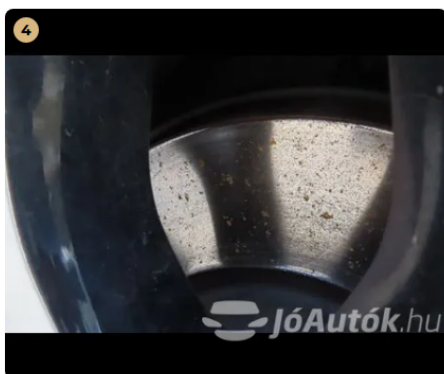
✓ **Férendszer**  
A féktárcsa megfelelő állapotban van. -

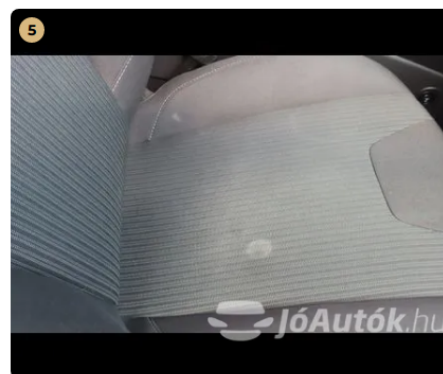
⚠ **Kárpitozás és belső burkolatok**  
Egyéb enyhén szennyezett

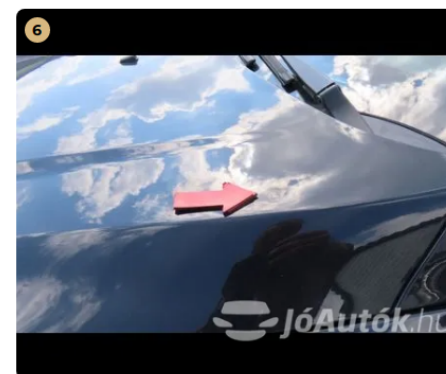
⚠ **Külső karosszéria elemek**  
Egyéb horpadás és apró kavics sérülések

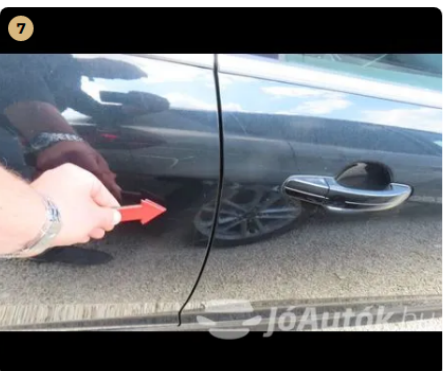
⚠ **Külső karosszéria elemek**  
Az autó használatából eredő apró kavicsfelverődések, hajszáll karcok láthatóak, a járművön körbe apró hajszáll karcok fénysérülések találhatóak, nagy része kipolírozható

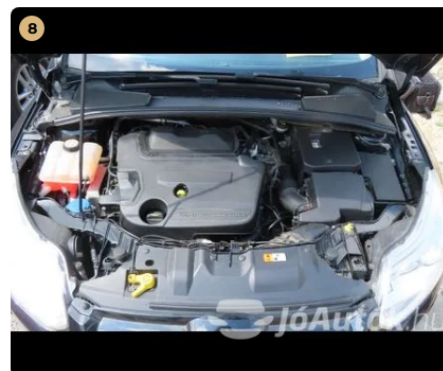
✓ **Motor**  
Motortérben olajfolyás nem látható. -

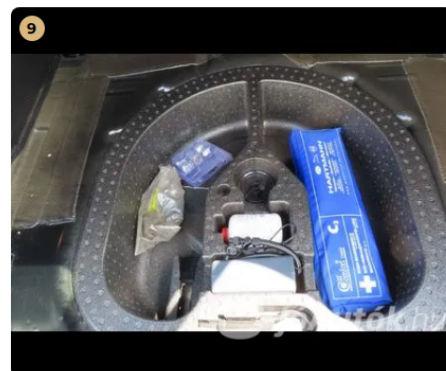
✓ **Utascella és gyűrődő zónák**  
A padlólemez burkolatán javításra utaló nyomok nem láthatók. -
