## Skoda Scala 1.6 TDI SCR Style DSG, 5 ajtó, 7 fokozatú duplakuplungos automata váltó 85 kW

Évjárat  
2020. 01.

Kilométeróra állás  
156 385 km

### 360 PONTOS ÁTVIZSGÁLÁS EREDMÉNYE

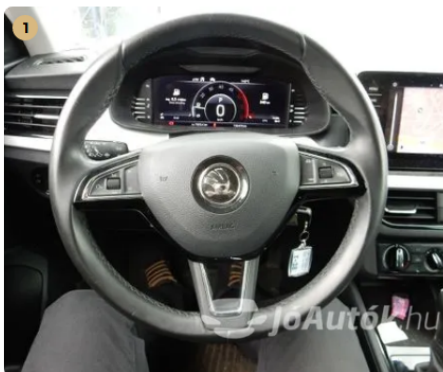
### ✓ Jól felszerelt autó

Jól felszerelt autó sok extrával

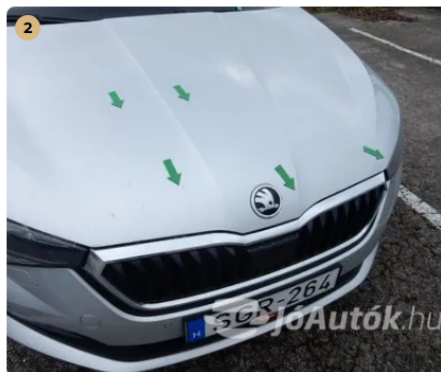
### ⚠ Apró kavicsnyomok a motorháztetőn.

Közeliől látható apró kavicsnyomok.

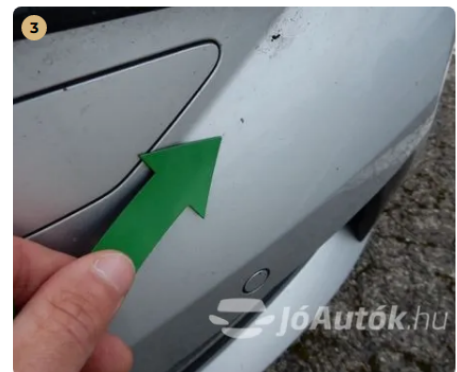
### ⚠ Kavicsnyomok az első lökhárítón

A kavicsnyomok az első lökhárítón is megtalálhatóak.

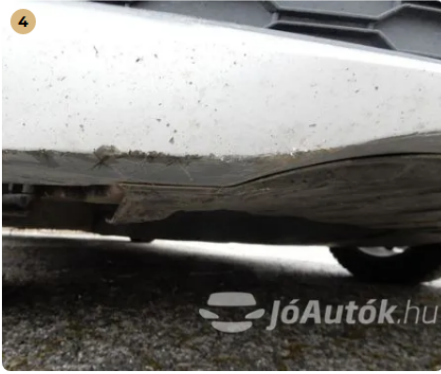
### ⚠ Horzsolás a lökhárító alján

Horzsolás a lökhárító alján

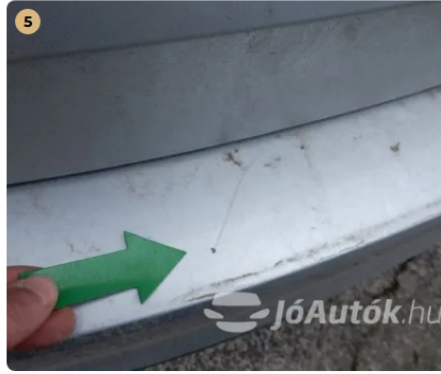
### ⚠ Hátsó lökhárítón karcolás

A hátsó lökhárítón egy karcolás található

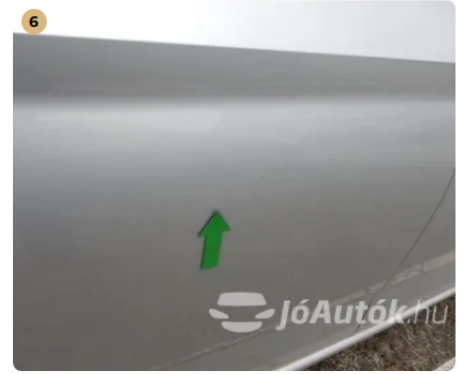
### ⚠ Karcolások az autó jobb oldalán

Az autó oldalán több karcolás fut ami polírozással vélhetően eltüntethető.

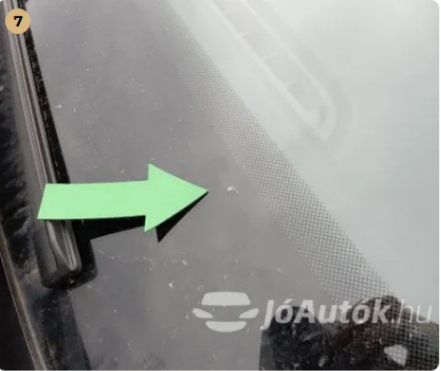
### ⚠ Kavicsfelverődés a szélvédőn

Az első szélvédőn található egy kavicsfelverődés, ezt idővel orvosolni kell.
