Ford Transit Custom Transit Custom Kombi 2.0 TDCi 320 LIH1 Trend 125 kW

Évjárat
2020. 06.

Kilométeróra állás
156 948 km

360 PONTOS ÁTVIZSGÁLÁS EREDMÉNYE

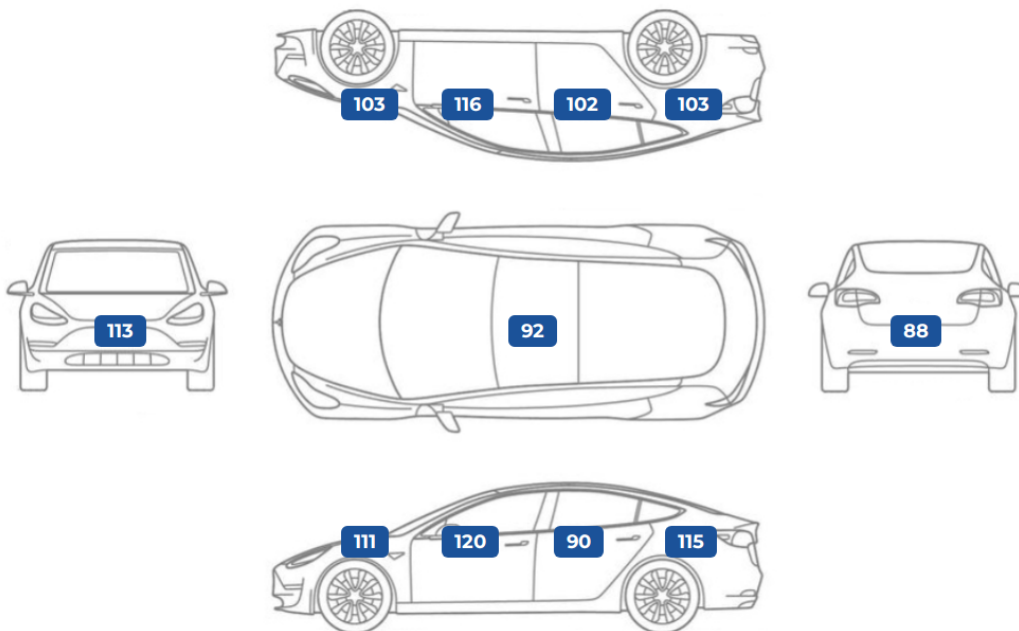
Karosszéria festékvastagság (mikrométerben)

Szakvélemény: A mért értékek alapján eredeti fényezésű gépkocsi.

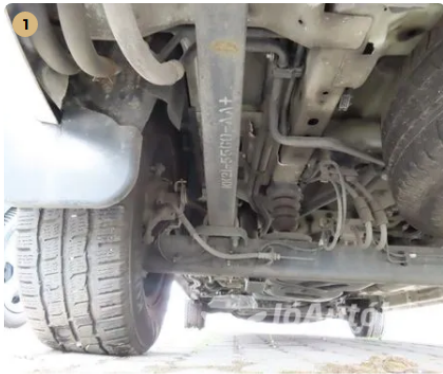
hibátlan futómű

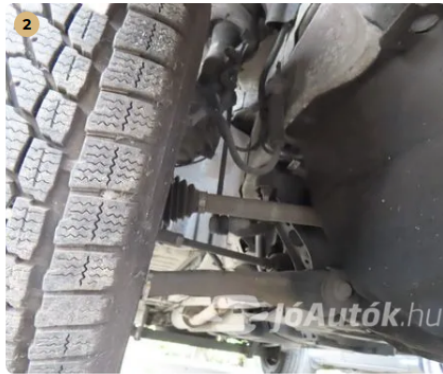
száraz féltengelyek

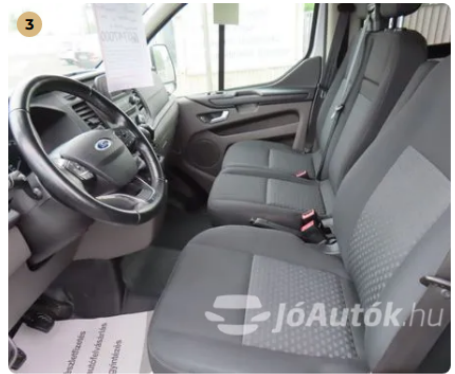
újszerű belső

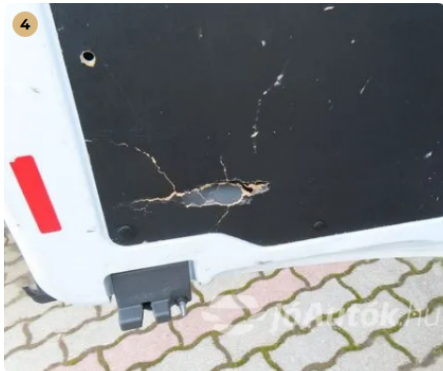
hátsó ajtón kárpit sérült

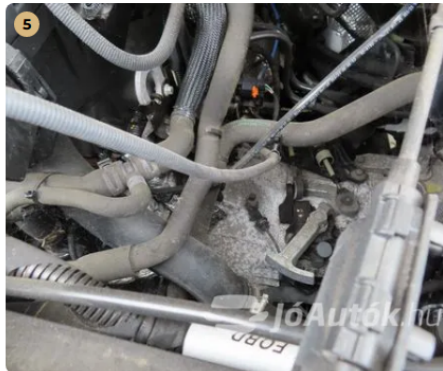
száraz motortér

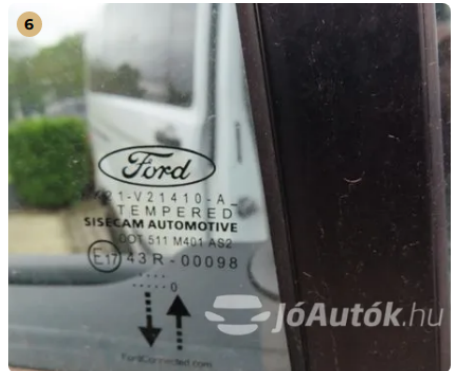
körbe gyári üvegek

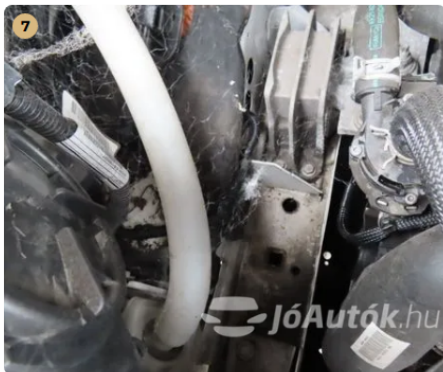
gyári nyúlványok

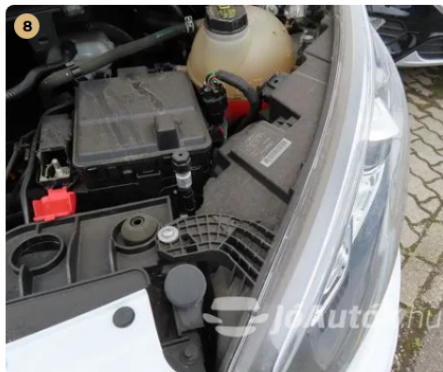
gyári lámpák
