Ford Grand C-Max Grand C-Max 1.6 SCTi EcoBoost Technology [7 személy] 110 kW

Évjárat
2014. 10.

Kilométeróra állás
98 332 km

360 PONTOS ÁTVIZSGÁLÁS EREDMÉNYE

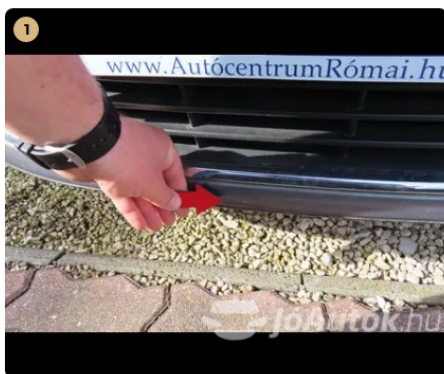
! első lökhárító

apró kavics felverődések

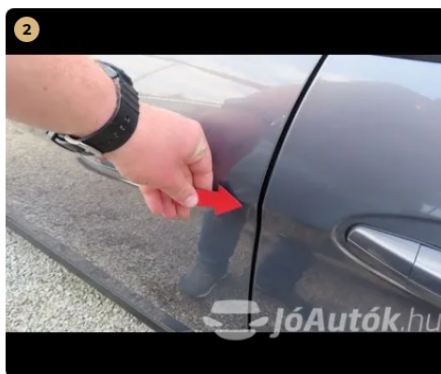
! bal első ajtó

fénysérülés

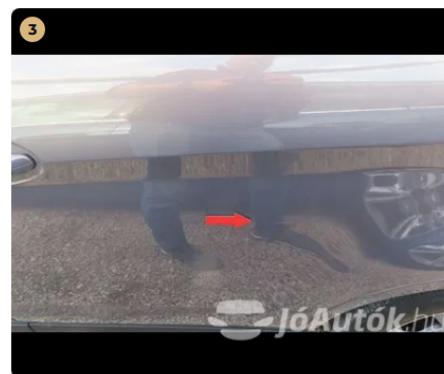
! bal hátsó ajtó

fénysérülés

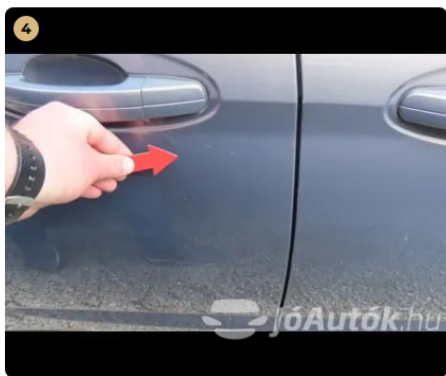
⚠ jobb hátsó ajtó

karcok
