BMW 520 Egyéb 140 kW

360 PONTOS ÁTVIZSGÁLÁS EREDMÉNYE

SZAKVÉLEMÉNY

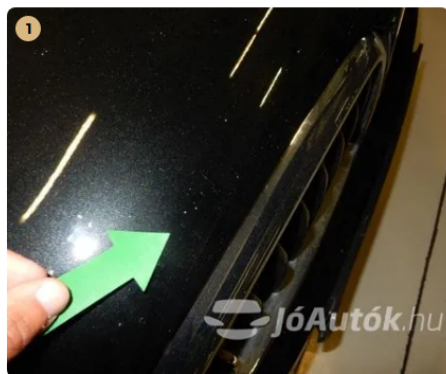
Korának és futásának megfelelő. A karosszériaelemek csavarjain megbontás jele nem látszik. A látható karcok polírozással korrigálhatóak. 1 - 2

⚠ Kavicsnyomok a motorháztetőn

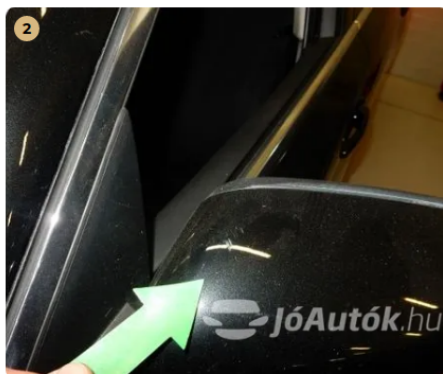
⚠ Karc a bal oldali tükrön

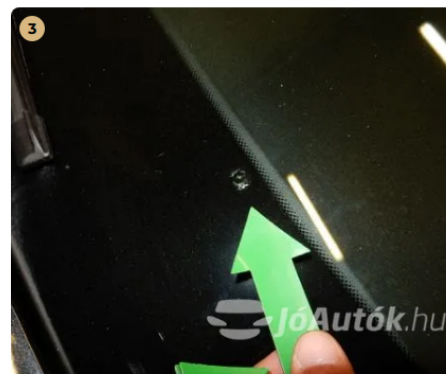
Korának megfelelő. Az első szélvédőn látható sérülés van. 3

⚠ Kavicsfelverődé a szélvédőn, nincs látómezőben

Ha látótérben kívül van, annak javítása nem kötelező, de megfontolandó a későbbi problémák elkerülése érdekében (egy kavics felverődés a javítás hiányában tovább repedhet a látótérbe).
