Volkswagen Tiguan TIGUAN 2.0 TSI BMT Highline 4Motion DSG THM 5,9%-tól! - R-LINE - ELEKTRONIKUS MŰLT - GYÖNYÖRŰ ÁLLAPOT!!! 162 kW

360 PONTOS ÁTVIZSGÁLÁS EREDMÉNYE

Állapotfelmérés dátuma	2024. 04. 09.	Állapotfelmérő cég neve	Net Mobilitás Zrt.
Székhely	1055 Budapest, Honvéd utca 20.	Adószám	25575251-2-41.

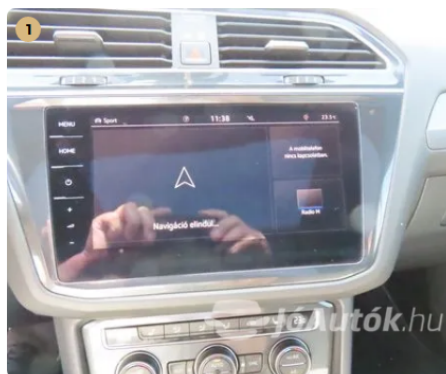
led kijelző

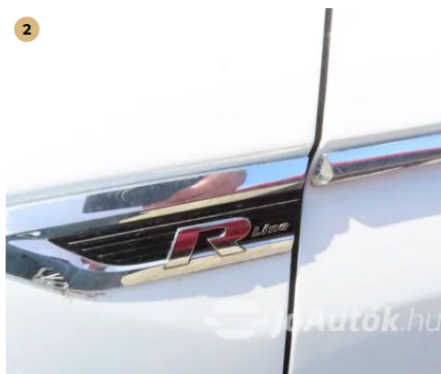
R line

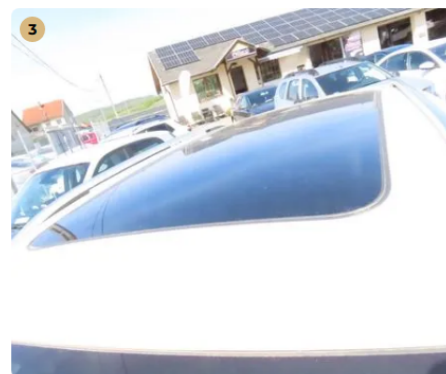
panoráma tető
