## Ford Mondeo Mondeo 1.5 TDCi Business 88 kW

Évjárat  
2017. 04.Teljesítmény  
88 kW (120LE)Kilométeróra állás  
143 000 kmÜzemanyag  
DízelSebességváltó  
Manuális/kézi

## 360 PONTOS ÁTVIZSGÁLÁS EREDMÉNYE

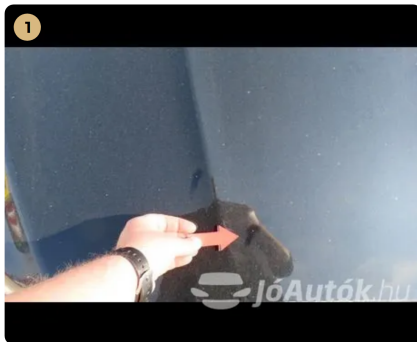
! motorháztető  
apró kavics felverődések

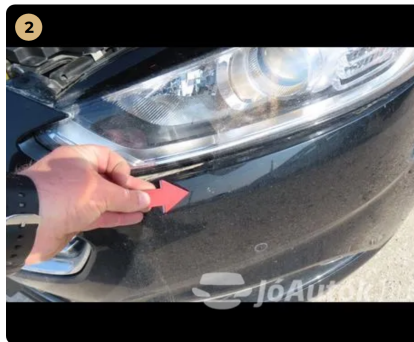
! első vészháritó  
apró kavics sérülések

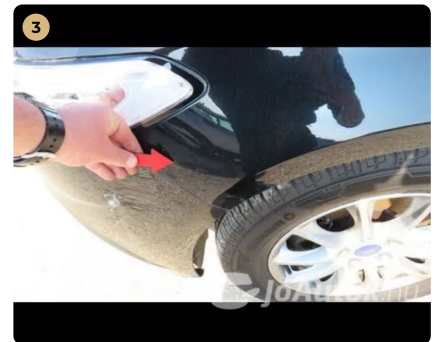
! bal első sárvédő fény sérülés  
-

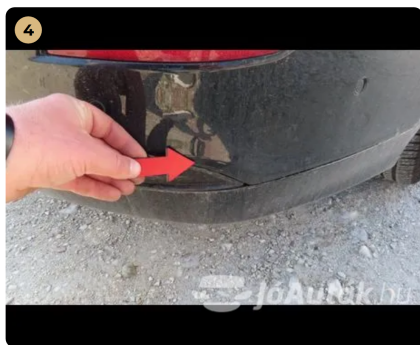
hátsó vészharító

apró fénysérülések
