## Mazda CX-5 2.0i Challenge, 5 ajtó, 6 fokozatú manuális/kézi váltó 121 kW

# 360 PONTOS ÁTVIZSGÁLÁS EREDMÉNYE

## MEGJEGYZÉSEK

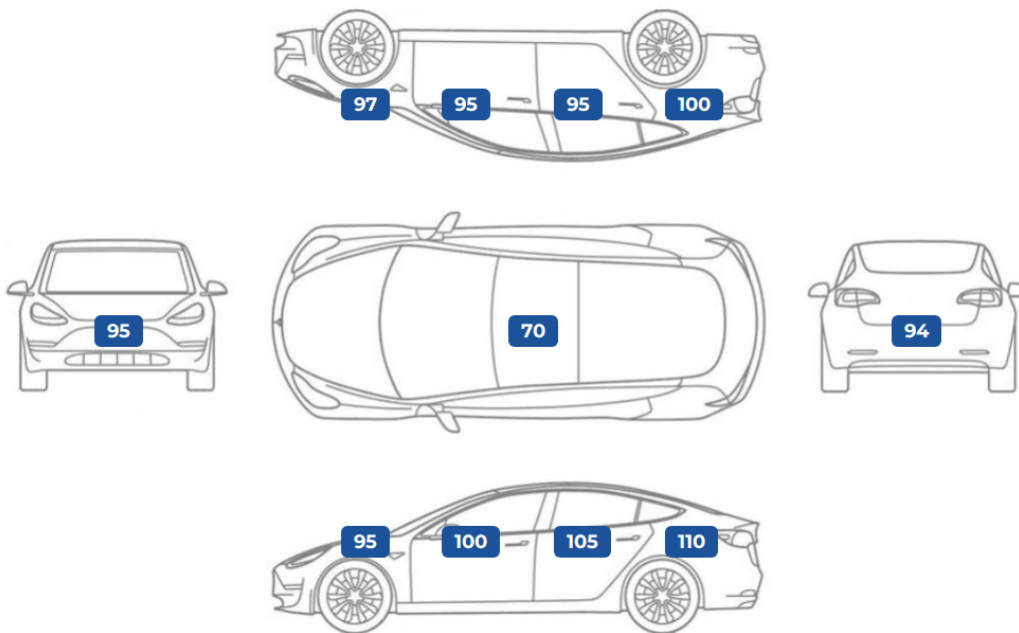
#### Karosszéria festékvastagság (mikrométerben)

<b>Külső karosszéria elemek:</b>	Korának és futásának megfelelő. A festékmérés során eltérő mértéket nem találtam. Az autó használatából eredő apró kavicsfelverődések, hajszál karcok láthatóak. A karosszéria elemek közötti hézagok megfelelőek. <span style="float: right;">4 - 7</span>
<b>Kárpitozás és belső burkolatok:</b>	Átlagon felüli állapot. Az autó utastere újszerű, kopás mentes, újautó illat érezhető. Műszerfal újszerű állapotú. Az ajtókárpitok újszerűek. <span style="float: right;">3</span>
<b>Felnik:</b>	Futásának megfelelő <span style="float: right;">1</span>

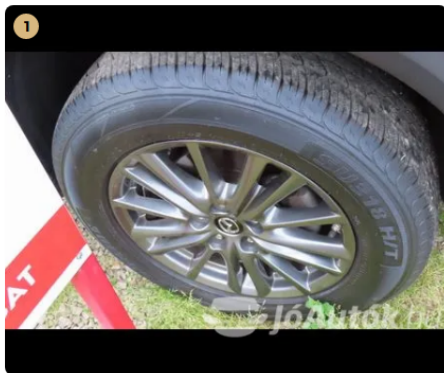
✓ **alufelnik**  
gyári szép állapotban

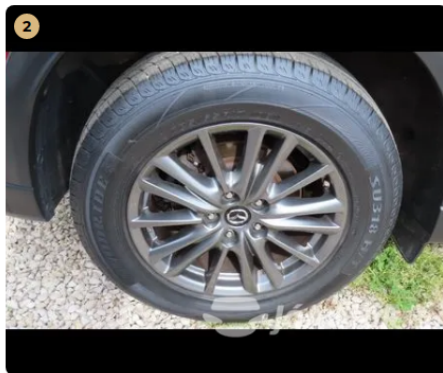
✓ **gumiabroncsok**  
újszerű, tökéletes állapotban

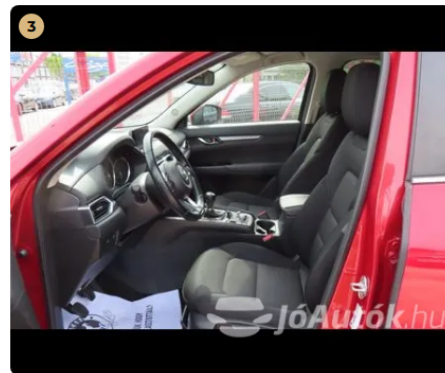
✓ **belső kárpitozás**  
megkímélt, újszerű

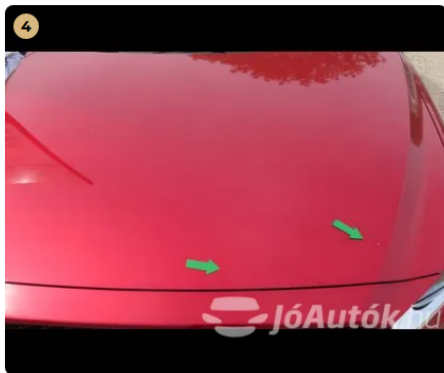
⚠ **motorháztetőn**  
kavics felverődések több

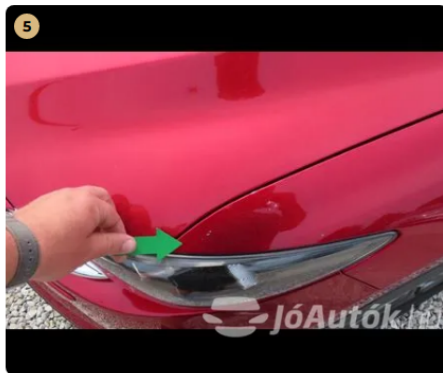
⚠ **mindkét első sárvédőn**  
kavics sérülések

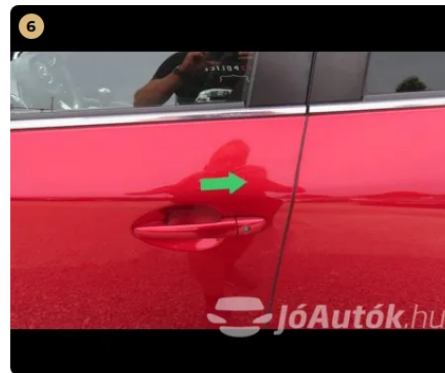
⚠ **bal első ajtón**  
apró horpadás, fénysérülés

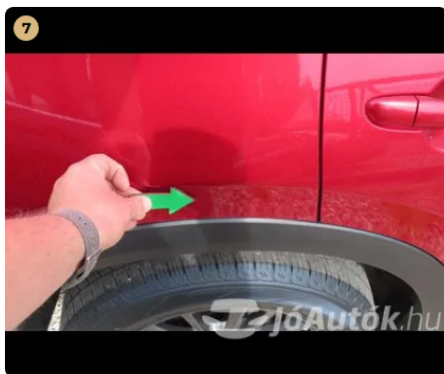
⚠ **jobb hátsó sárvédőn**  
karc, fénysérülés
