## Opel Insignia Grand Sport Insignia Sports Tourer 1.4 T Active Start-Stop 103 kW

Évjárat  
2014. 07.

Alvázszám: W0LGB8EPIET1144704

### 360 PONTOS ÁTVIZSGÁLÁS EREDMÉNYE

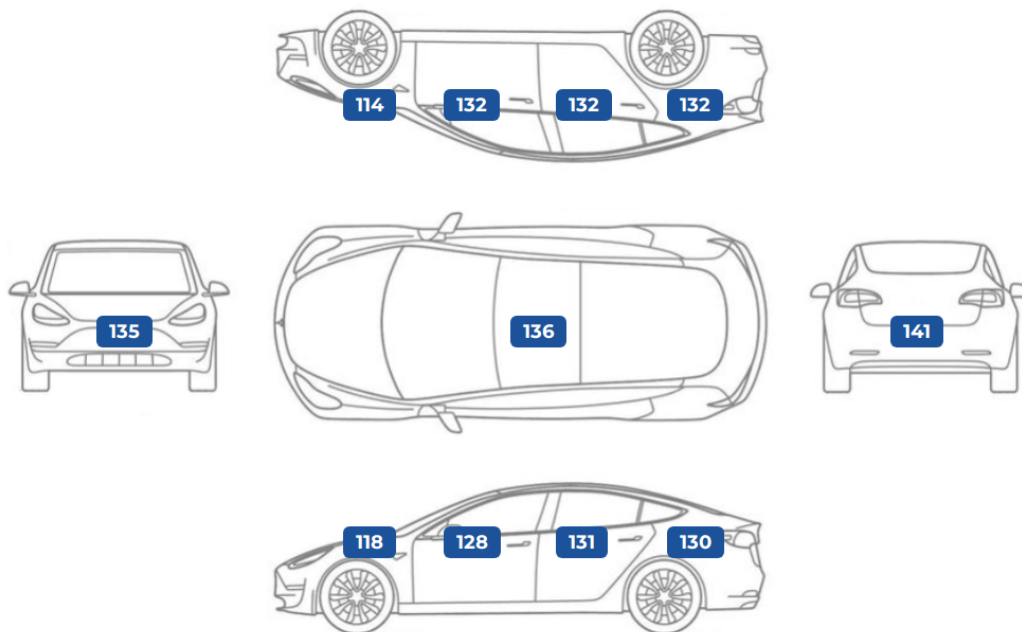
### Karosszéria festékvastagság (mikrométerben)

Szerkezeti sérülésre utaló  
nyomok nem láthatóak
