Skoda Octavia OCTAVIA III 1.0 TSI Style THM 5,9%-tól! - Mo-i -
EGYGAZDÁS - SÉRÜLÉSMENTES - AUTÓPÁLYA KM! 85 kW

360 PONTOS ÁTVIZSGÁLÁS EREDMÉNYE

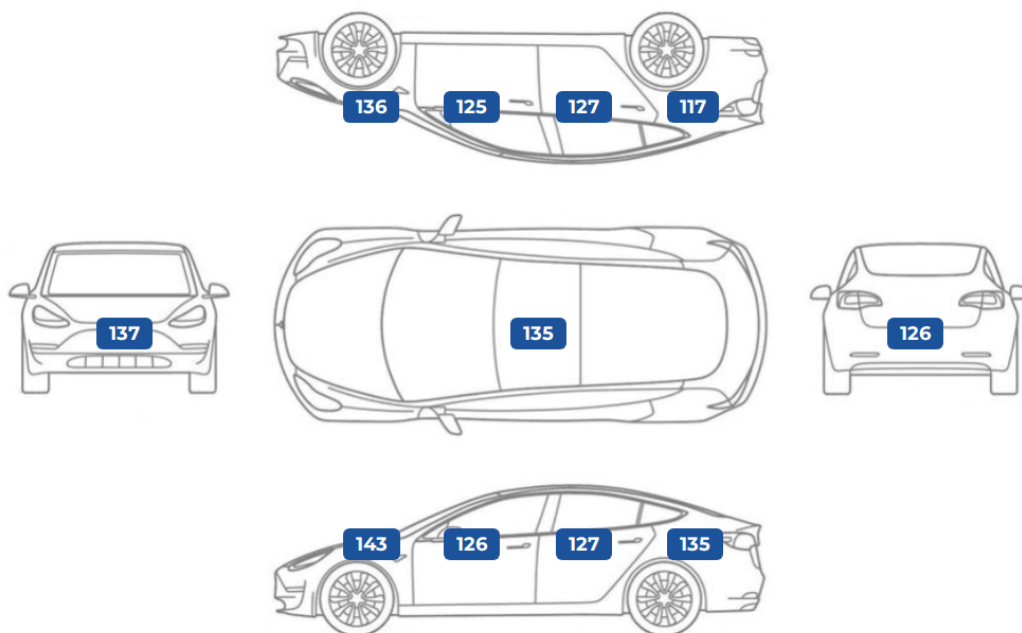
Karosszéria festékvastagság (mikrométerben)

Szakvélemény: A mért értékek alapján eredeti fényezésű gépkocsi.

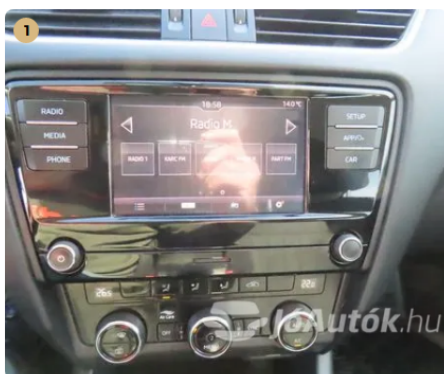
Led kijelző

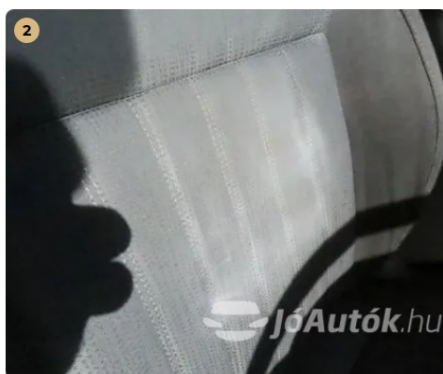
Elő ülés koszos
