## Mercedes-Benz GLE 350 GLE 400 4MATIC 9G-TRONIC 245 kW

### 360 PONTOS ÁTVIZSGÁLÁS EREDMÉNYE

Állapotfelmérés dátuma	2024. 02. 05.	Állapotfelmérő cég neve	Net Mobilitás Zrt.
Székhely	1055 Budapest, Honvéd utca 20.	Adószám	25575251-2-41.

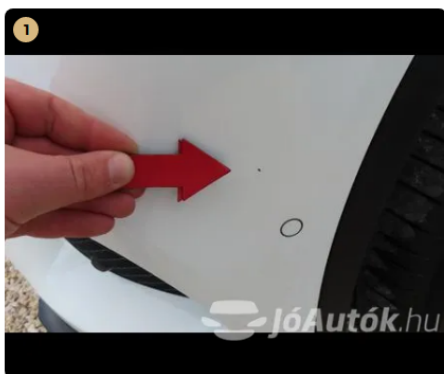
### ⚠ első vészháritón apró kavics sérülések

mindennapi használatból adódó, nem szükséges javítani
