## Renault Kangoo Express Z.E. Aut. 44 kW

<b>Évjárat</b> 2017. 10.	<b>Teljesítmény</b> 44 kW (60LE)	<b>Kilométeróra állás</b> 40 743 km	<b>Üzemanyag</b> Elektromos	<b>Sebességváltó</b> Fokozatmentes automat...
-----------------------------	-------------------------------------	--	--------------------------------	--

# 360 PONTOS ÁTVIZSGÁLÁS EREDMÉNYE

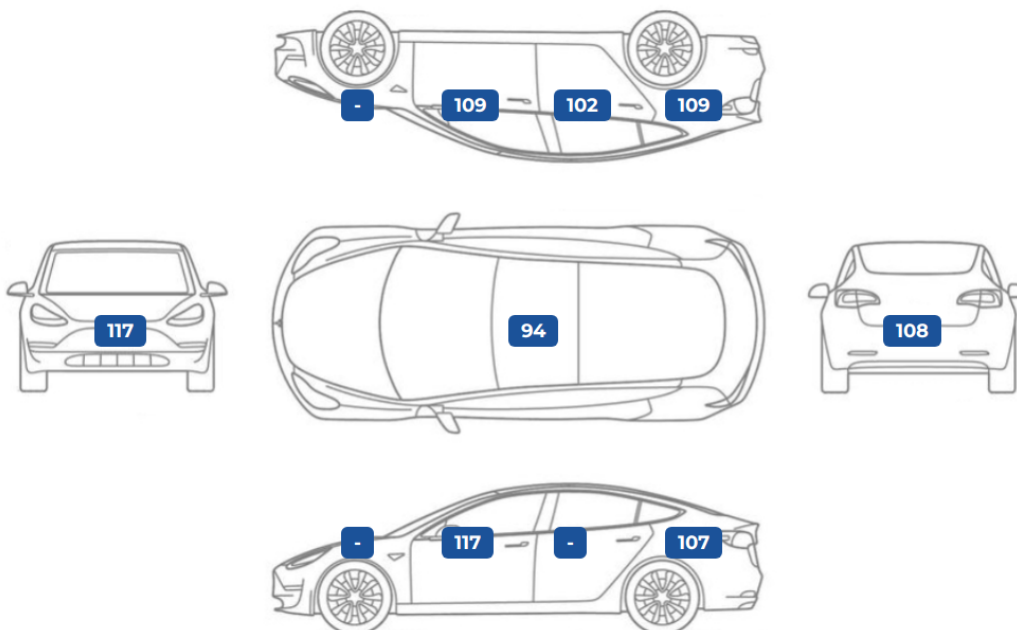
#### Karosszéria festékvastagság (mikrométerben)

A gépkocsi kifogástalan gyári állapotban van. A kormány állása megfelelő. A próba út során nem húzott egyik irányba se az autó. Motorolaj szintje megfelelő. A mért értékek alapján eredeti fényezésű gépkocsi.

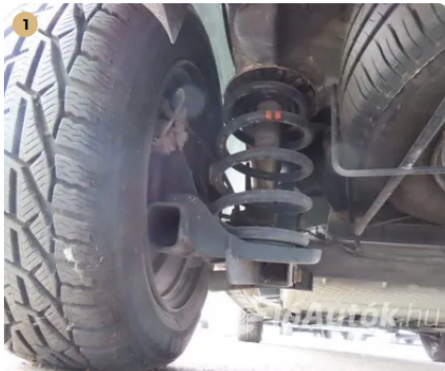
száraz lengéscsillapítók

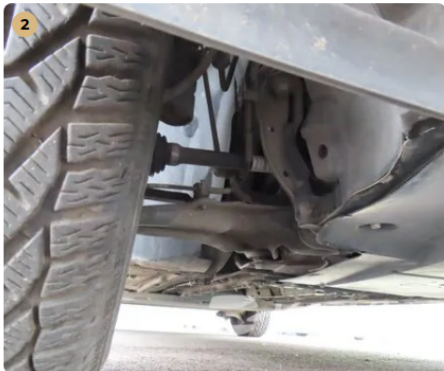
porszáraz fétengelyek

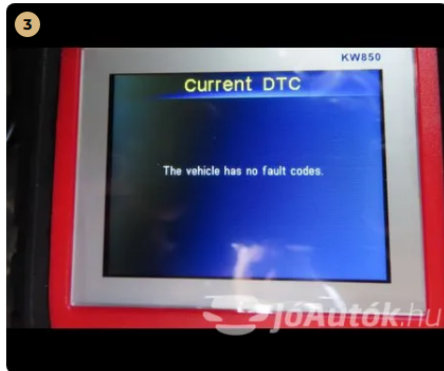
nincs hibakód

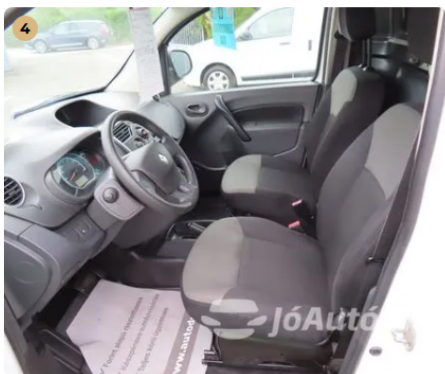
újszerű utastár

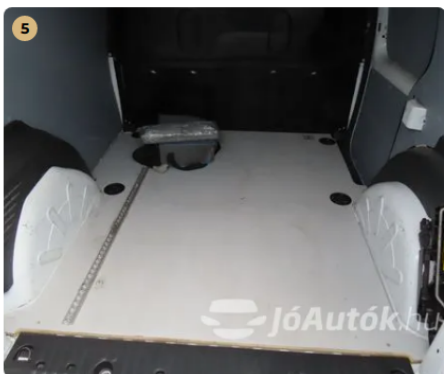
megkímélt raktér

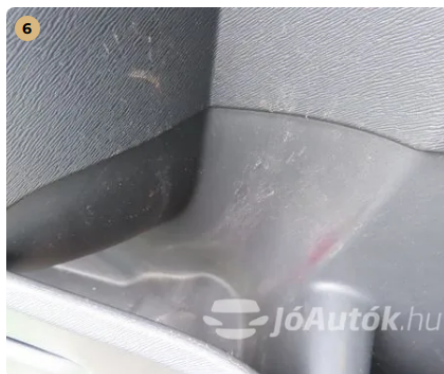
bal első ajtókárpit karcos

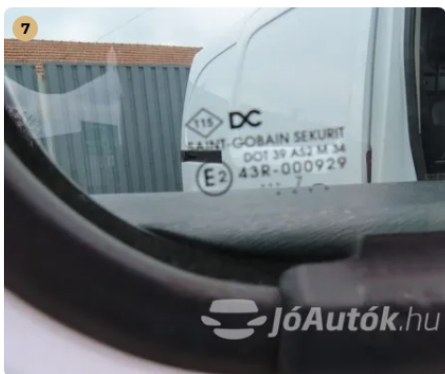
körbe gyári üvegek

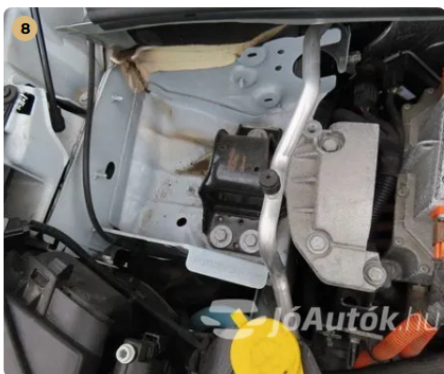
gyári doblemezek

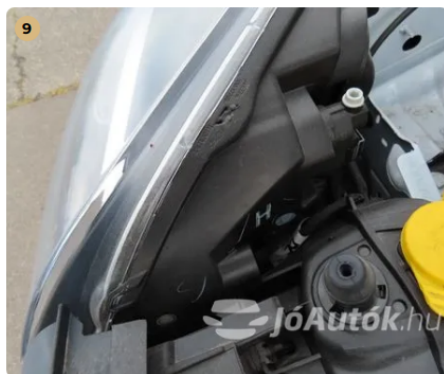
gyári lámpák
