Honda Civic Civic 1.4 Elegance Navi 73 kW

360 PONTOS ÁTVIZSGÁLÁS EREDMÉNYE

Állapotfelmérés dátuma	2024. 02. 08.	Állapotfelmérő cég neve	Net Mobilitas Zrt.
Székhely	1055 Budapest, Honvéd utca 20. Adószám		25575251-2-41.

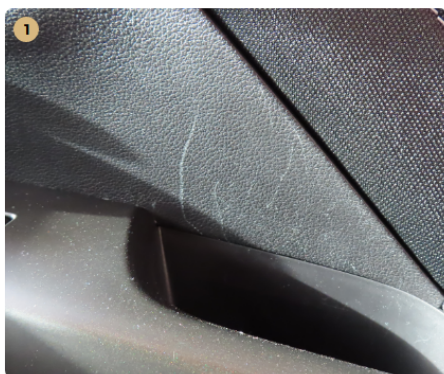
⚠ jobb első ajtókárpit

karcos

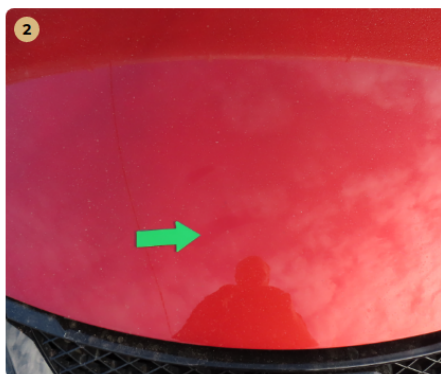
⚠ motorháztető

apró kavics sérülések

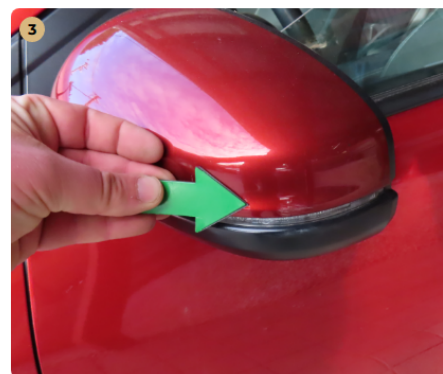
⚠ bal első ajtó

visszapillantó tükör burkolat enyhén horzsolt

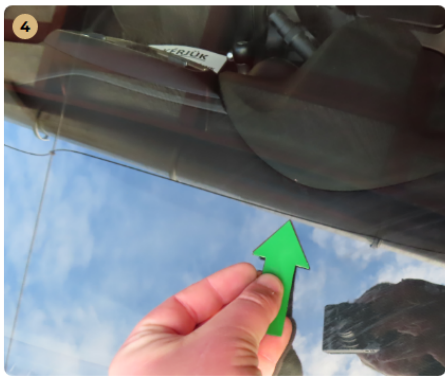
! első szélvédő
apró kavics sérülés
