Kia Sportage Sportage 1.6 GDI Winter Edition 97 kW

Évjárat
2017. 07.Teljesítmény
97 kW (LE)Kilométeróra állás
51 400 kmÜzemanyag
BenzinSebességváltó
Manuális/kézi

360 PONTOS ÁTVIZSGÁLÁS EREDMÉNYE

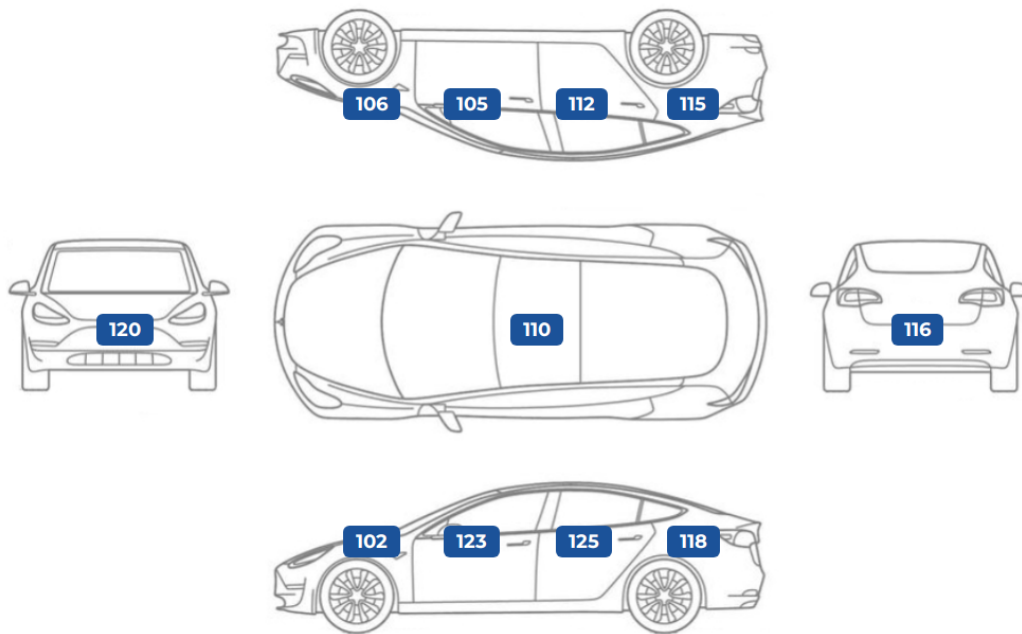
Karosszéria festékvastagság (mikrométerben)

Szakvélemény: Gyári Fényezési értékek.
