Volkswagen Golf Golf Variant 2.0 TDI Highline DSG 110 kW

Évjárat
2014. 03.Teljesítmény
110 kW (150LE)Kilométeróra állás
200 000 kmÜzemanyag
DízelSebességváltó
Triptonik

360 PONTOS ÁTVIZSGÁLÁS EREDMÉNYE

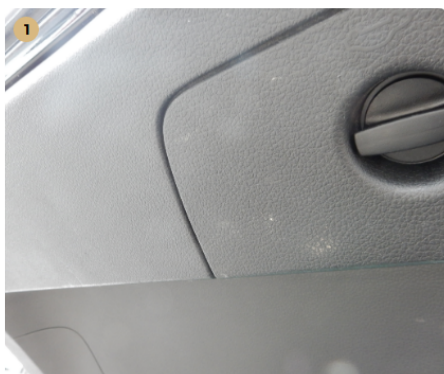
⚠ Csomagtartó

Karcos burkolat

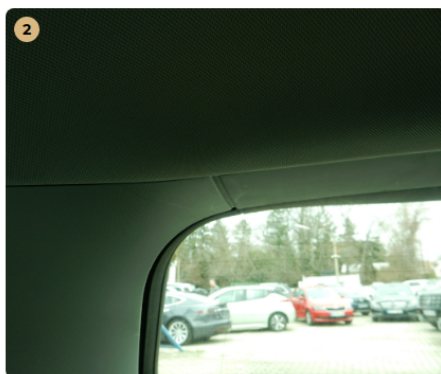
⚠ Csomagtartó

Karcos burkolat

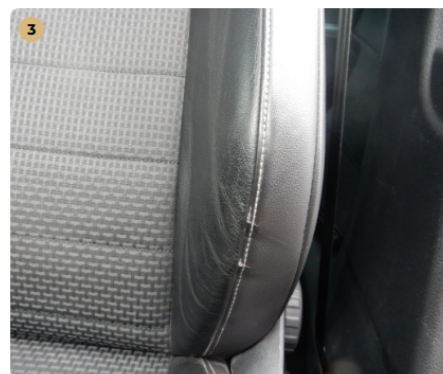
⚠ bal első üléskárpit

Kisebbszakadás

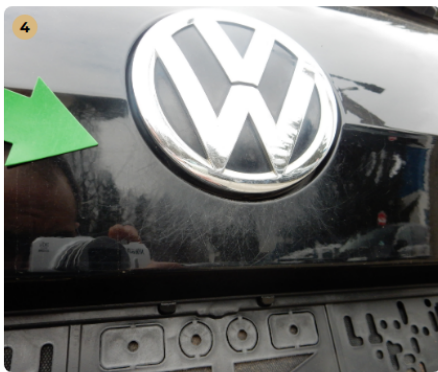
❗ **csomagtartótető**

Karcolások

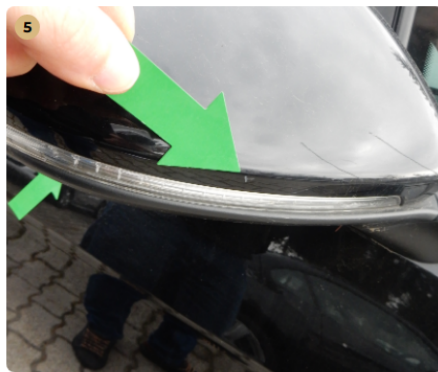
❗ **jobb első ajtó**

Karcos tükör

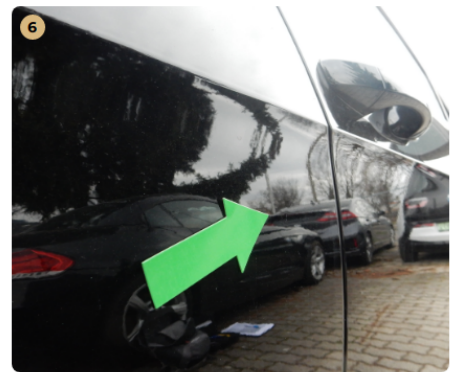
❗ **jobb hátsó sárvédő**

apró horpadás

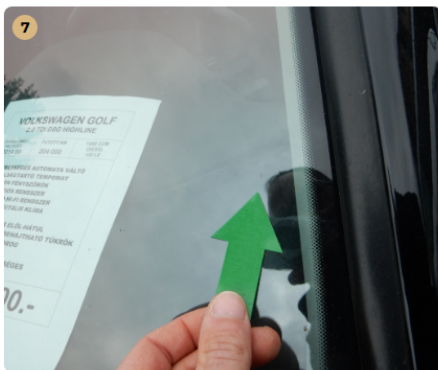
❗ **első szélvédő**

Kavicsnyom

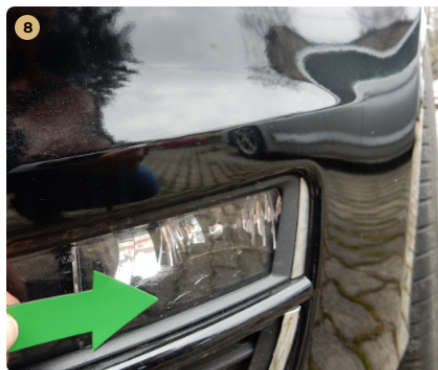
❗ **első ködlámpák**

Repedések

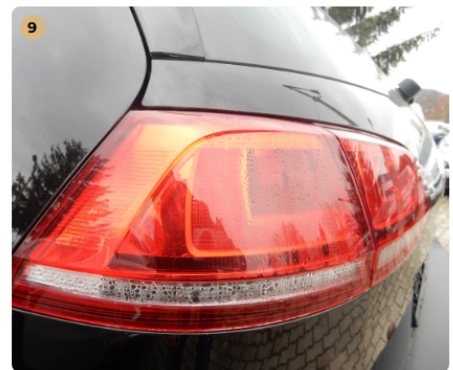
❗ **bal hátsó lámpa**

Párásodó lámpa
