Volkswagen Passat Passat Variant 2.0 TDI BMT SCR  
Comfortline 110 kW

Évjárat  
2017. 09.Teljesítmény  
110 kW (150LE)Kilométeróra állás  
229 000 kmÜzemanyag  
DízelSebességváltó  
Manuális/kézi

## 360 PONTOS ÁTVIZSGÁLÁS EREDMÉNYE

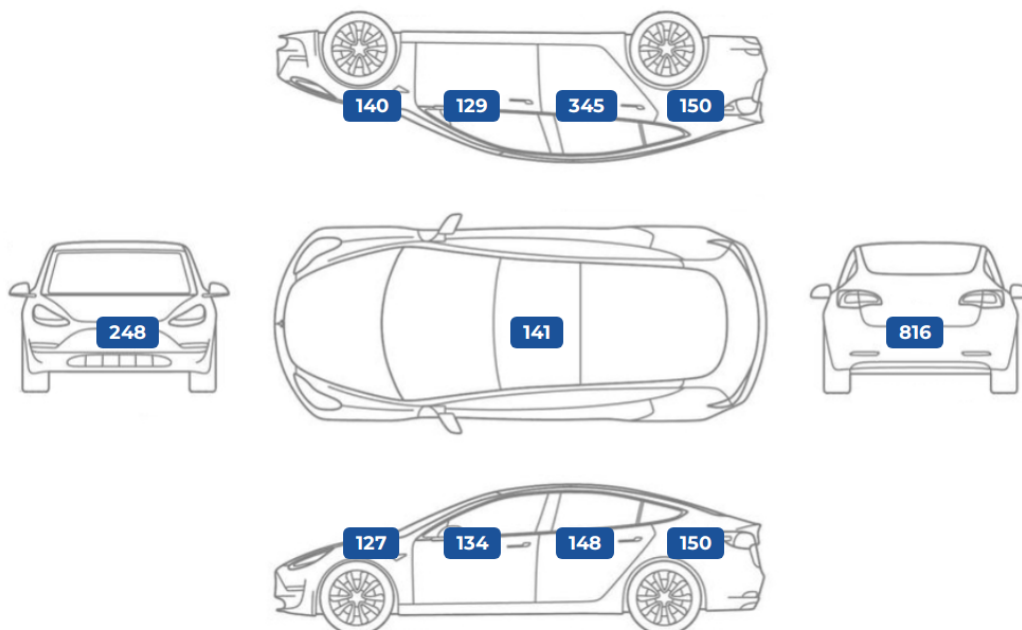
### Karosszéria festékvastagság (mikrométerben)

**Szakvélemény:** Csomagtérajtó, jobb hátsó ajtó, motorháztető magasabb eltérő értéket mutat, feltehetően újra lettek fényezve.

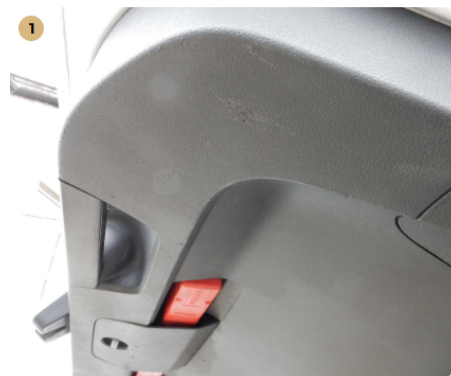
#### ⚠ Csomagtartó

Karcos burkolatok

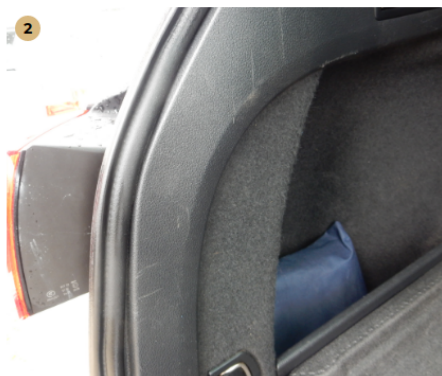
#### ⚠ Csomagtartó

karcos burkolat

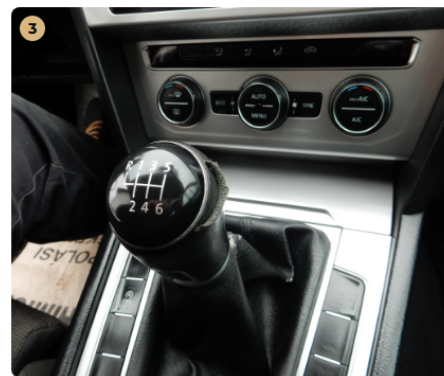
#### ⚠ műszerfal

Váltó bőr szakadt

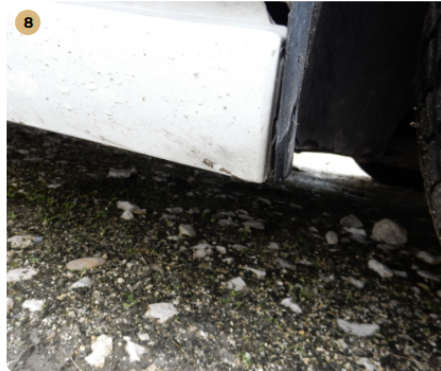
**8** bal oldali küszöb

Karcos küszöb

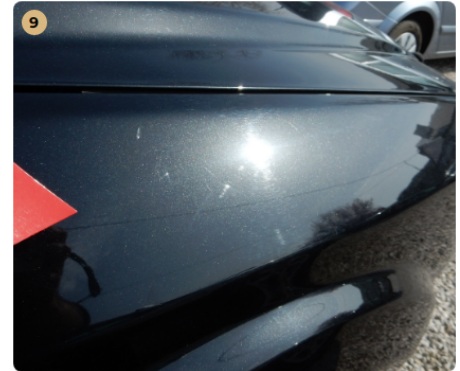
**9** motorháztető

Kavicsnyomok a motorháztetőn

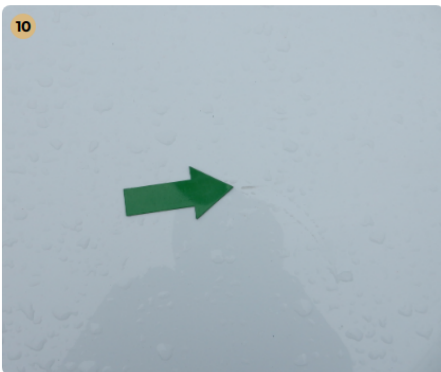
**10** motorháztető

Kisebb fénysérülés

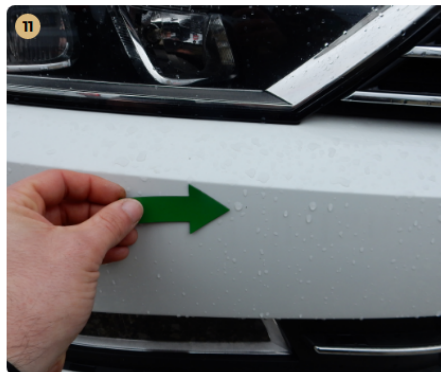
**11** első lökhárító

Kavicsnyom

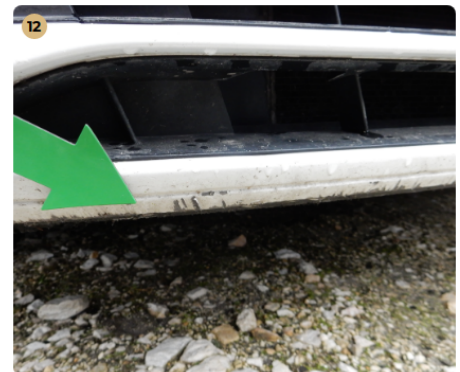
**12** első lökhárító

Lökhárító alja karcos

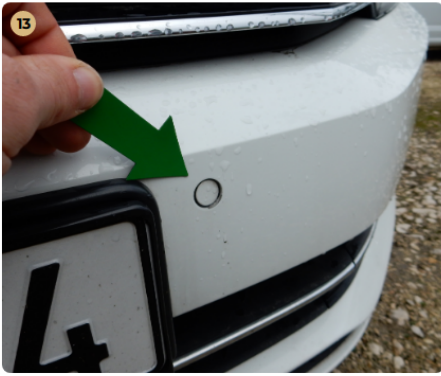
**13** első lökhárító

Radar beesett

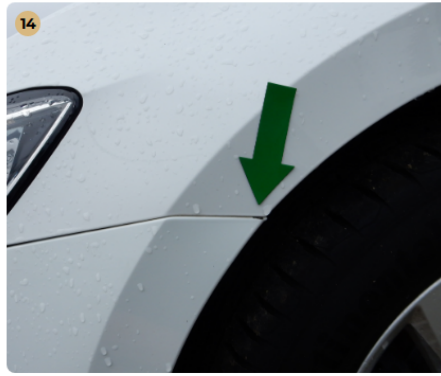
**14** első lökhárító

Festék lepattogás

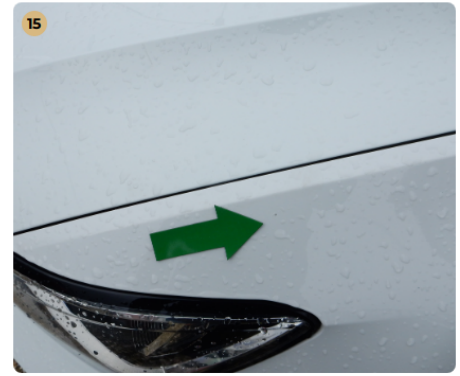
**15** bal első sárvédő

Kavicsnyom

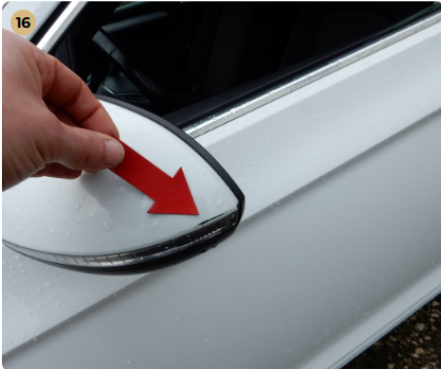
**16** bal első ajtó

Horzsolás a tükrön

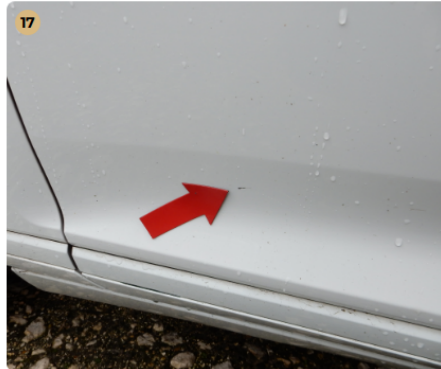
**17** bal első ajtó

Kisebb fényhiba

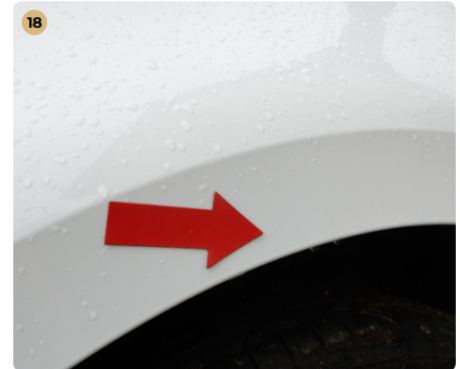
**18** bal hátsó sárvédő

Karc

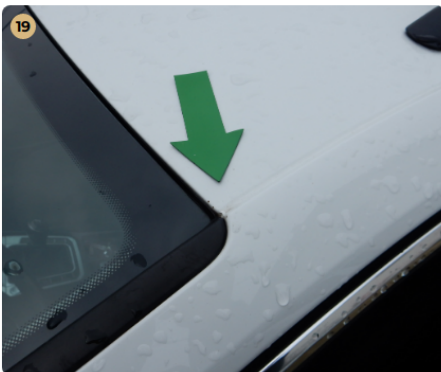
**19** tető

Szélvédő peremnél kavicsnyomok

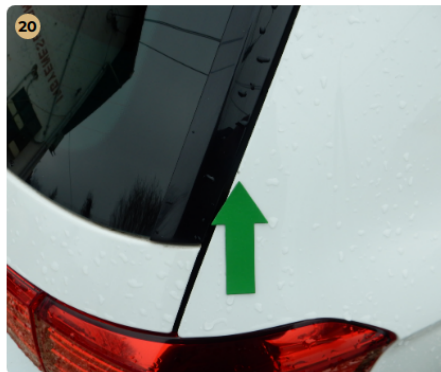
**20** jobb hátsó sárvédő

kavicsnyom

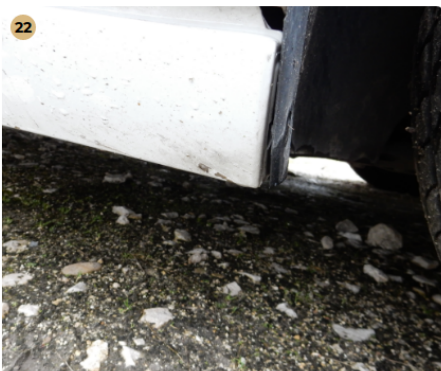
**22** jobb oldali küszöb

Húzásnyom

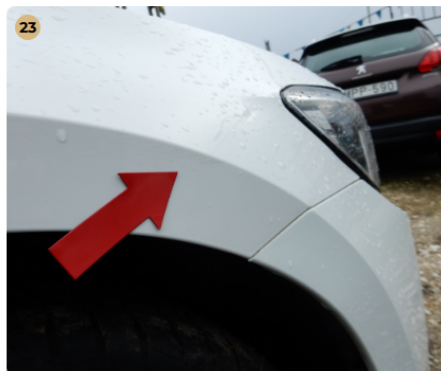
**23** jobb első sárvédő

Horzsolás

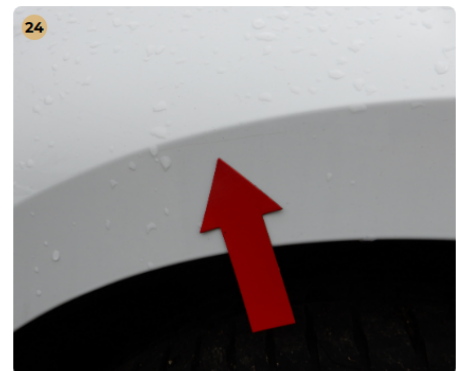
**24** jobb első sárvédő

Karc
