BMW 430 430d xDrive M Sport Aut., 5 ajtó, 8 fokozatú
tiptronic váltó 190 kWÉvjárat
2016. 01.Teljesítmény
190 kW (258LE)Kilométeróra állás
142 220 kmÜzemanyag
DízelSebességváltó
Tiptronic

Jármű azonosító adatai

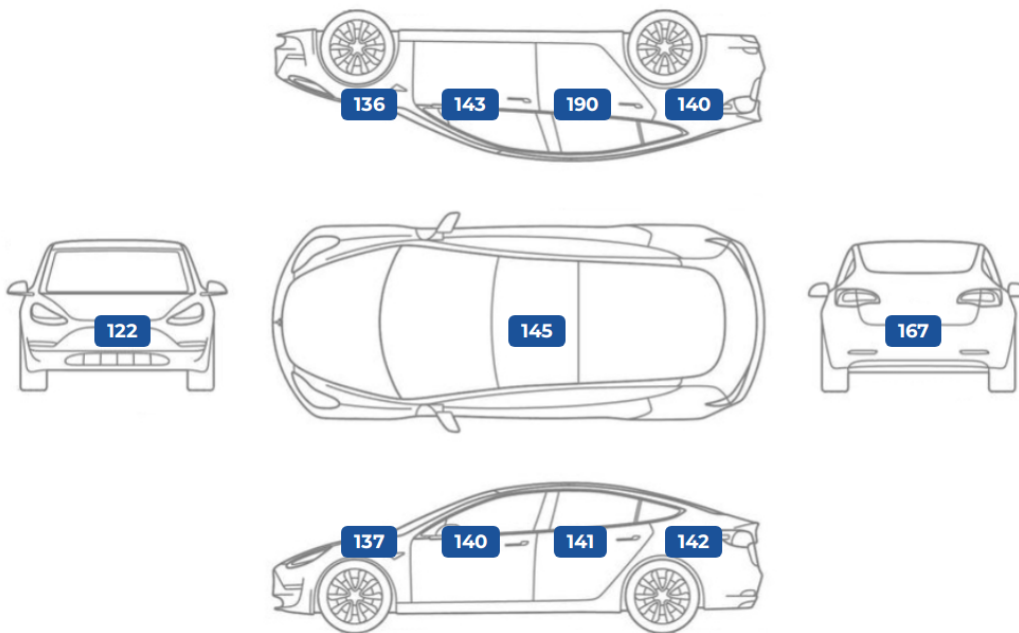
Karosszéria festékvastagság (mikrométerben)

Külső karosszéria elemek:	Korának megfelelő állapotban van.. A festékmérés során eltérő mértéket nem találtam. A karosszériaelemek csavarjain megbontás jele nem látszik. A látható karcok polírozással korrigálhatóak.
Kárpitozás és belső burkolatok:	Korának megfelelő állapotban van.. Az autó utastere újszerű, kopás mentes, újautó illat érezhető. Műszerfal újszerű állapotú. Tetőkárpit újszerű. A kormánykerék újszerű. A váltó gomb újszerű. A bőr/alcantara újszerű állapotú.
Felnik:	Futásának megfelelő állapotban van.. Könnyűfém felni gyári.

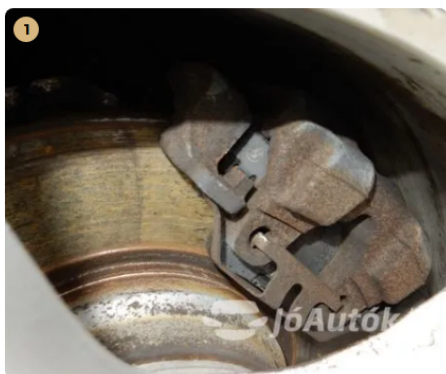
Fékrendszer:	Korának megfelelő állapotban van.. Manuális kézifék rendeltetés szerűen működik. Féktárcsa megfelelő állapotban van. Fékcsöveken és fékkábeleken eltérés nem található. Fékfolyadék állapota, színe, viszkozitása megfelelő. Fékolaj szintje megfelelő. Fékbetét cserére szorul. 1
Gumiabroncsok:	Korának megfelelő állapotban van.. A gumiabroncsok megfelelő állapotúak.

⚠ A fékbetétek cserére szorulnak.
