Hyundai Tucson 1.6 GDi Comfort, 5 ajtó, 6 fokozatú manuális/kézi váltó 97 kW

360 PONTOS ÁTVIZSGÁLÁS EREDMÉNYE

Állapotfelmérés dátuma	2024. 04. 05.	Állapotfelmérő cég neve	Net Mobilitas Zrt.
Székhely	1055 Budapest, Honvéd utca 20.	Adószám	25575251-2-41.

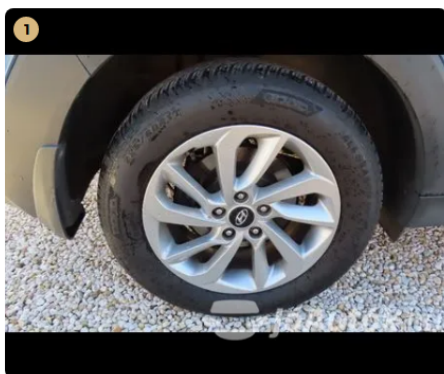
✓ **gumiabroncsok és felnik**
újszerű állapotban

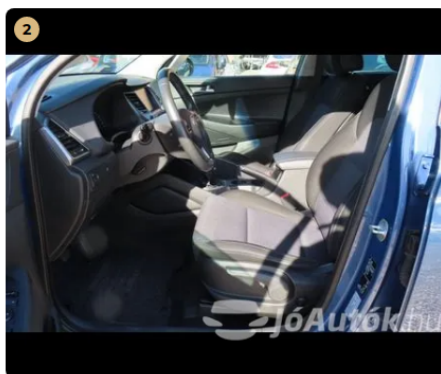
✓ **belső kárpitozás**
megkímélt

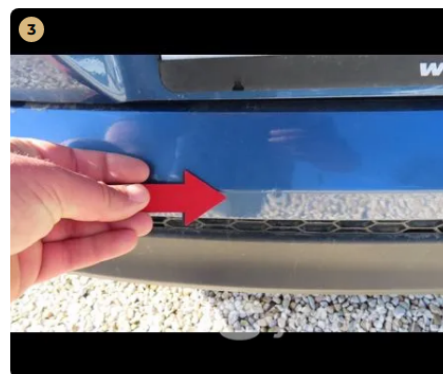
⚠ **hátsó vészháritó**
apró horzsolás

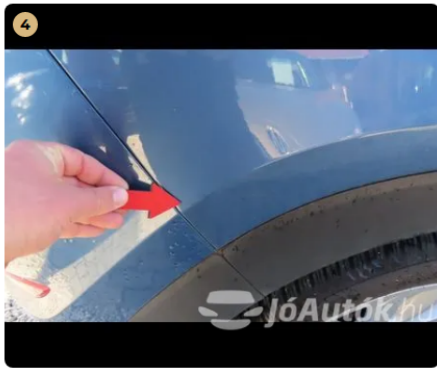
! jobb hátsó sárvédő

horzsolás

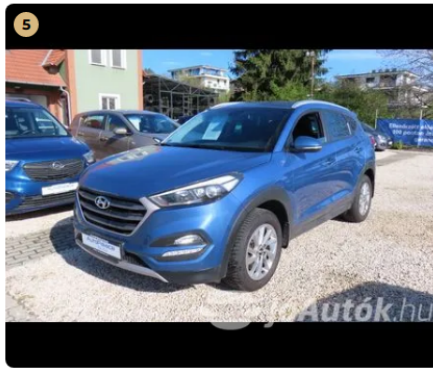
✓ fényezés

gyári fényezés minden elemen, kiváló állapotban
