Fiat Fiorino 1.4 8V 77 LE, 4 ajtó, 5 fokozatú manuális/kézi váltó 57 kW

- 360 pontos állapotfelmérésen átesett jármű
- JóAutók.hu független műszaki szakértője által átvizsgálva
- Minden említésre méltó eltérés képpel és szöveggel dokumentálva
- Akár 3 év garanciával

360 PONTOS ÁTVIZSGÁLÁS EREDMÉNYE

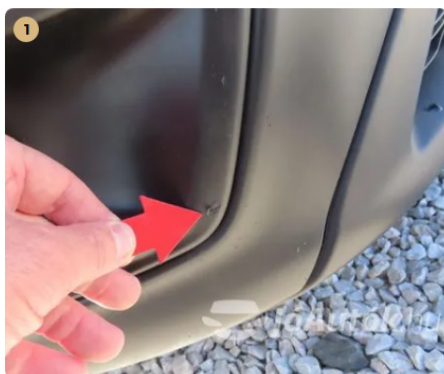
Külső karosszéria elemek	Korának és futásának megfelelő	1
Kárpitozás és belső burkolatok	Korának és futásának megfelelő	
Felnik	Futásának megfelelő

⚠ Első lökhárítón minimális karc

Nem szükséges javítani.
